淀川汽水域における湿地環境の創出及びヨシ・シオクグの保全対策を含めた環境配慮事例

八千代エンジニアリング株式会社 正会員 ○山田 啓介
 八千代エンジニアリング株式会社 大脇 哲生
 八千代エンジニアリング株式会社 林 宏樹

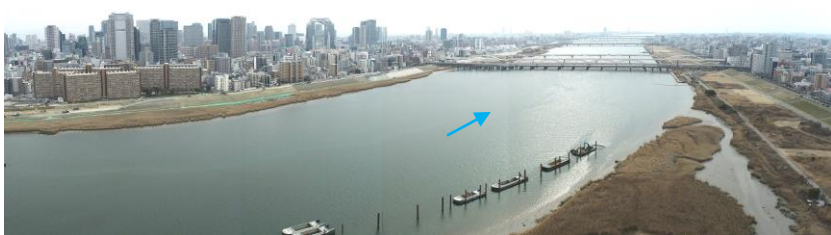
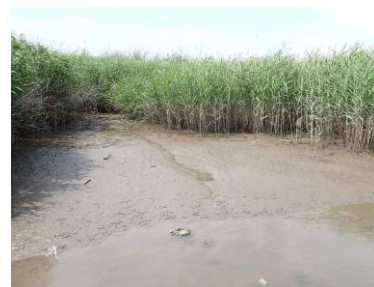
写真-1 左：大阪市中心地及び淀川汽水域の景観（十三干潟上空より） 右：淀川汽水域の干潟とヨシ群落の例
 キーワード 湿地環境創出、高水敷切り下げ、汽水域、塩生植物、保全対策、モニタリング調査

淀川大堰より下流の区間は、淡水と海水とが混ざり合う汽水域であり、河岸には自然干潟や人工干潟が点在し、抽水状態で生育するヨシ群落も多く目にする事ができる。淀川の汽水域は全域が大阪市に含まれており、都心に隣接し、大都会大阪の目と鼻の先にありながら多様性の高い自然に触れることができる貴重な場所である。

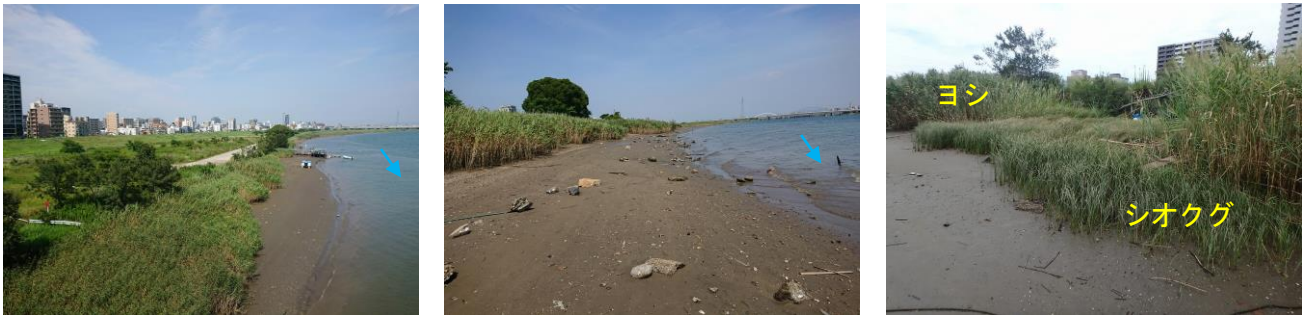
写真-2 低水護岸工事実施箇所の状況（左：全景、中：低水路、右：現地調査で確認されたヨシ・シオクグ）

工事の実施に先立ち、工事対象範囲内における環境調査を実施した。調査は工事対象範囲の陸域から水域にかけて、魚類、底生動物、植物を対象に実施した。調査の結果、工事による影響が大きいと想定される種については、ヨシ（淀川の生態系として重要）及びシオクグ（大阪府レッドリスト：準絶滅危惧種）の2種が挙げられた。

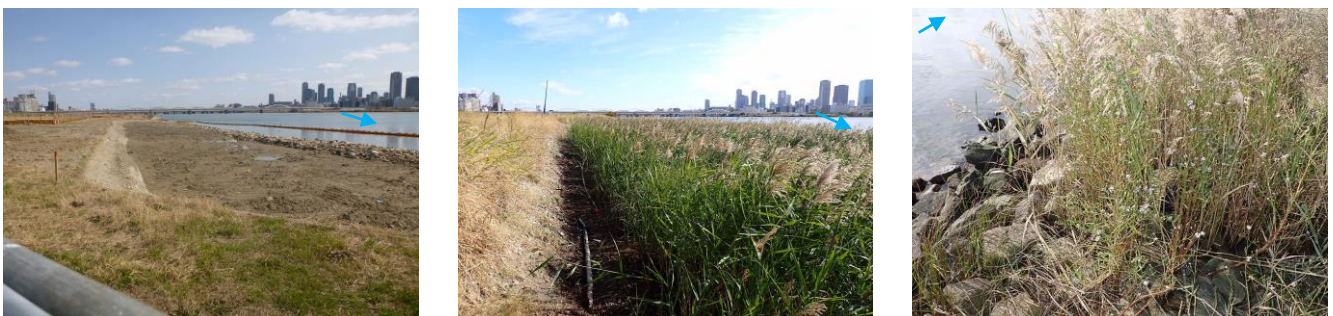
写真-3 創出した湿地環境（左：令和3年2月の造成直後、中：令和3年10月、右：シオクグ及びウラギク）

現地調査で確認されたヨシ約2,970m²のうち、工事により改変される範囲に生育するヨシは約1,330m²であった。シオクグについても約50m²が改変範囲内に分布していた。これらの種を群落単位で保全するため、工事箇所の下流側の高水敷を切り下げて湿地環境を創出し、当該箇所への表土移植により両種を保全することとなった。新たに湿地環境を創出する箇所は、水際に捨石の護岸が施されており、この護岸を活用しつつ、ヨシ及びシオクグが確認された箇所の地盤高と同じO.P. +1.5mまで高水敷を切り下げることで、湿地環境の創出を図ることとした。高水敷の掘削ならびにヨシ・シオクグ生育地の表土移植は、令和3年1月から令和3年3月にかけて実施された。新たに創出された湿地環境約1,400m²の範囲に、ヨシ及びシオクグの地下茎が含まれる表土の移植が行われた。

調査の結果、14科46種の植物が確認された。表土移植を実施したヨシ及びシオクグに加え、湿地環境に生育するウキヤガラや塩性湿地に見られるウラギクなどの特徴的な植物も確認された。植生調査の結果、湿地環境を創出した箇所のほとんどがヨシ群落で占められていた。シオクグについては、ヨシとの混生状態で広範囲に見られたほか、一部がパッチ状で密に分布していた。
