溶融スラグの再生利用技術の実証 (その4：除去土壌を混合した試験盛土の構築，モニタリング結果)

株式会社大林組 正会員 ○ 堀江 裕貴 正会員 光本 純 フェロー 柴田 健司
正会員 八塩 晶子 正会員 日笠山 徹巳
日鉄エンジニアリング株式会社 小野 義広
クボタ環境サービス株式会社 永山 貴志

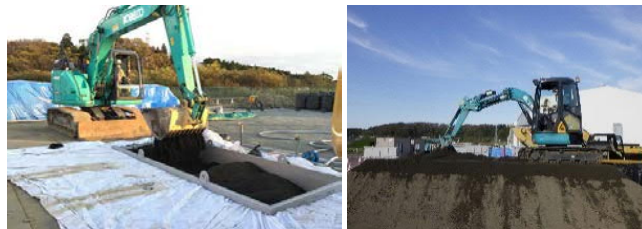
施工状況および完成した試験盛土を図-2，図-3に示す。盛土材は，スケルトンバケットを装着したバックホウで除去土壌と溶融スラグとを混合して製造した。試験盛土は路体盛土を想定し，締固めは，①一層の仕上が

り厚を 30cm 以下，②締固め度 90%以上とした。1層ごとに「RI 計器を用いた盛土の締固め管理要領（案）」（国土交通省）にもとづいて締固め度を測定した。

(盛土材製造状況) (敷均し状況)
図-2 試験盛土施工状況

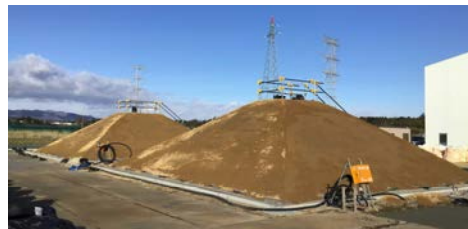
図-3 試験盛土構築完了

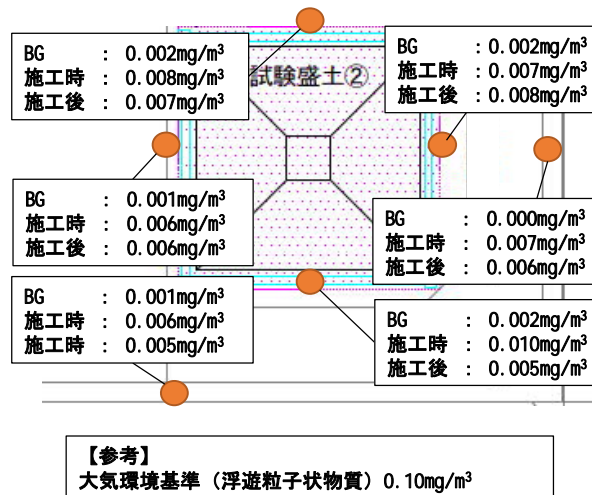
粉じん濃度は，盛土施工時には上昇したが，その値は参考値と考えられる大気環境基準（浮遊粒子状物質）の1/10以下程度であった。

図-5 粉じん濃度測定結果

試験盛土の施工時および供用時に測定した空間線量率および粉じん濃度を図-4，図-5 に示す。
