屋内移動空間を対象としたフォトグラメトリにおける UAV の活用可能性の検討

日本大学大学院 学生会員 ○峰岸 樹
 日本大学 正会員 江守 央
 日本大学 正会員 佐田 達典

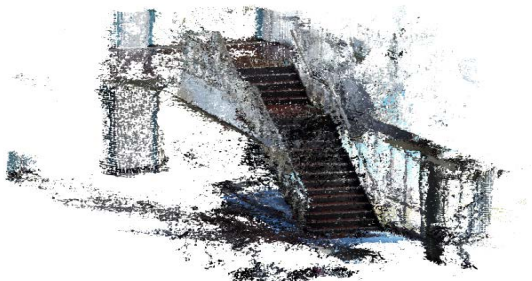
図-3 点群の出力結果

Metashape を用いて処理を行った結果を図-3に示す。1001 枚すべての画像でマッチングを行った結果、高密度な点群を生成することができた。しかし、ノイズが多く生成されており、これを除去しなければ構造物の形状を把握することは難しい。そこで、CloudCompare を用いて不要となる点群の除去を行い、対象構造物の形状を抽出した。その結果を以下の図-4に示す。手すりや階段の形状など、細かな形状を取得できていることがわかる。また、図-5は踏み面と蹴上のみを抽出したものであるが、各段の形状を捉えているのがわかる。

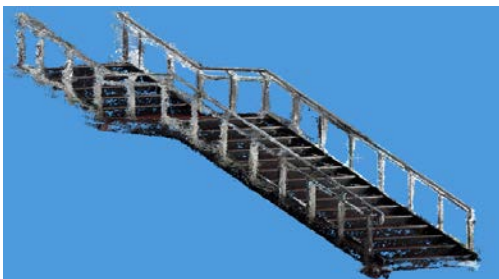
図-4 ノイズ除去結果
