GNSS と合成開口レーダにより確認された建造物の季節変動

国際航業(株) 正会員 ○本田謙一 加藤大佑 佐藤 匠
鹿島建設(株) 正会員 川野健一 永谷英基

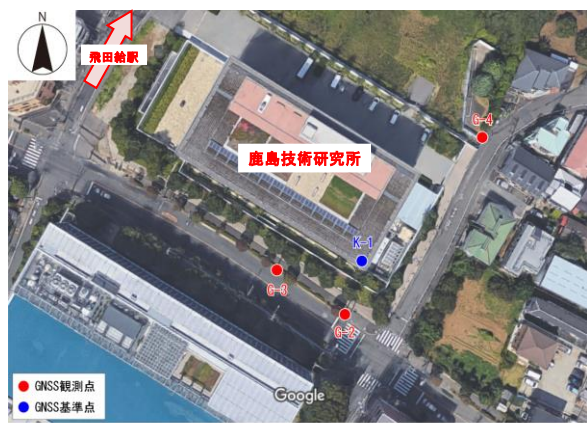
(a) GNSS 設置箇所図

図-1(a)にGNSSの設置箇所を示す。基準点は5階建て鉄筋造建物の屋上K-1とし、G-2～G-4を電柱に設置した。電柱に設置したGNSSセンサは、一周波のGNSSセンサ（アンテナはu-blox M8）である。測位方法はGNSS（GPS, QZSS, GLONASS）によるRTKをベースとした。現地に設置したGNSSセンサでは、南北・東西・高さの3成分の計測を実施した。

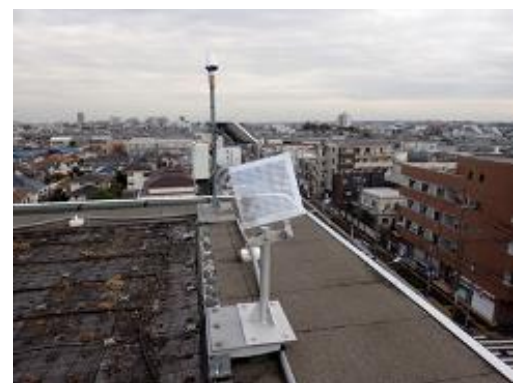
リフレクターは長期間固定するために、雨や風の影響を軽減することが求められる。そこで、穴の無い鉄板と穴あきのステンレス板から同形状のリフレクターを作成している（図-2）。GNSS基準点であるK-1とリフレクターCR-0は設置場所が近接しており、計測した変位は同一であるものとして扱う。

図-2 K-1のGNSSとリフレクターCR-0

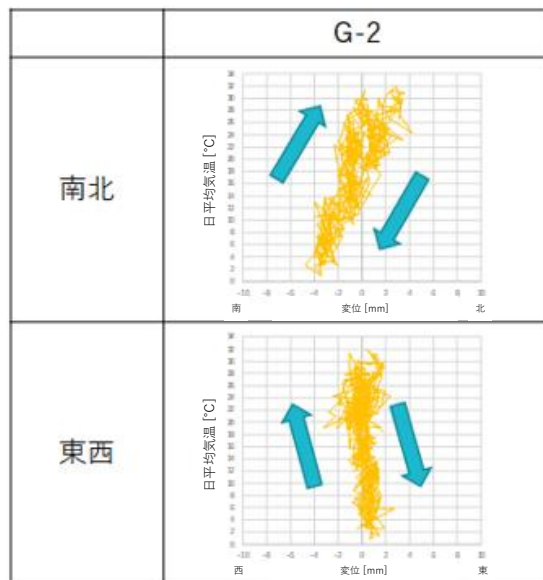
GNSS 計測において、基準点を K-1 としたときの、建物の下の電柱に設置した G-2 の変位と、日平均気温の推移を図-3 に示す。計測結果から、鉛直変位及び水平変位は日平均気温に影響を受けていることを確認できた。他の GNSS 計測点である G-3、G-4 でも日平均気温が変位に与える影響を同様に確認できていることから、温度が基準点 K-1 に与える影響が計測点で反映された変位と考えられる。

一方で、基準点は建物の上に設置しており、計測点が地表近くにあることから、正負の符合が逆となる変位が基準点 K-1 に発生したことになる。鉛直成分に着目しても季節変動の影響を確認できるが、熱膨張による変位の想定方向とは逆の変位を確認できたことから、対流圏遅延などの影響と考えられる。そのため、本報文では検討から除外した。

図-3 GNSS 計測結果 G-2 に見られた季節変動

変位の方向に関して、GNSS の計測結果から、気温が上がるにつれて基準点 K-1 が南東方向に変位しており、中心から拡大していると考えられる。

GNSS、SAR の計測結果は共に変位にして 6~8 mm 程度であり、観測している変位ベクトルは異なるものの、大体符合する値となっている。このことから、建造物の熱膨張を捉えた結果であると考えられる。
