車両搭載型 LiDAR を用いたトンネル切羽形状計測手法の検証

飛島建設 正会員 ○木村 圭佑 飛島建設 正会員 勝部 峻太郎
 飛島建設 正会員 松元 和伸 飛島建設 正会員 熊谷 幸樹

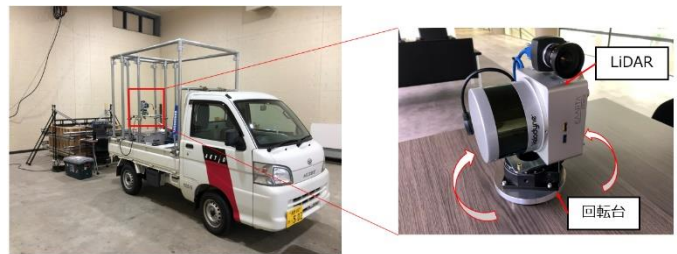
図-2 車両に設置した計測装置

本検証で用いる SLAM 内蔵 LiDAR と諸元を図-1 で示す。計測角度は垂直方向に $\pm 15^\circ$ で、天端付近を計測するためには、機器を上下方向に回転させる必要がある。本検証では、上下方向に回転させるのではなく、機器を横に 90° 回転して用いることで、上記課題の解決を図った。また、機器を横向きにすると、左右方向の計測範囲が狭くなるため、制御可能な回転台を用いて計測機器を左右に回転させる機構を構築した。図-2 に示すように、これらの機能を有した装置を車両後方に固定し、自走しながら計測を実施できるシステムを制作した。

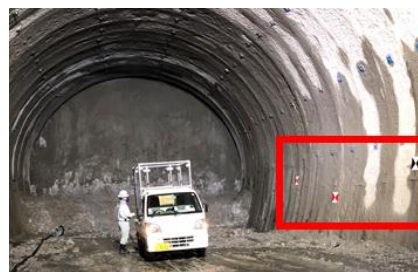
図-3 標定点と検証点（片側）

測ターゲットを、図-3 に示すようにトンネル両側に3個ずつ計6個を設置し、標定点・検証点として用いる。

取得した点群データは、標定点を用いて現場座標系に変換した後、検証点を用いて精度検証を行った。

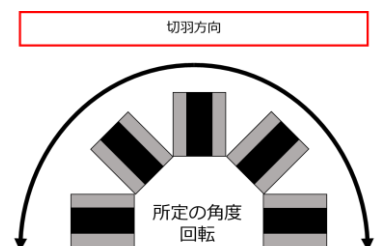
図-4 回転方向の計測動作

検証方法は、車両後方を切羽側に向けた状態で、切羽近傍まで移動させて計測を開始する。次に図-4 で示すように回転台を所定の角度分、一定速度で回転させて切羽の点群を取得する。回転が終了後、計測を続けた

状態で、側面に設置したターゲット部の点群を取得できる位置に車両を前進させて、再度回転台を回転させる。側面の計測が完了後、計測を停止させる。
