## 地震波動に含まれる衝撃的波動に対する設計施工

八戸工業大学 正会員 ○塩井 幸武

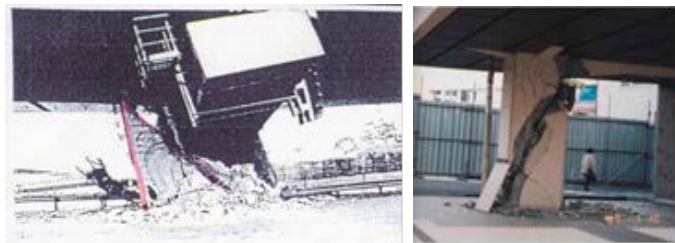
過去の大地震によるRC部材の被災は水平荷重によると説明されている事例が多い。改めて阪神大震災をはじめとする被災事例を取り上げることとする。図-1は阪神大震災での阪神高速道路神戸線の橋脚と三陸はるか沖地震の八戸東高校の玄関ポーチ柱のせん断破壊である。前者は大断面の全面せん断で、後者の一対の他方の柱は無傷である。図-2は中国縦貫道の高架橋の橋脚、八戸市役所2階の柱で共役(✕状)のせん断破壊である。いずれも、良好な洪積地盤上にある。この共役のひび割れを水平力による曲げモーメントで説明されることが多いが、回転や移動などは見られず明らかに鉛直方向突き上げ力によるせん断破壊である。同じような被災事例は他にも見られる。図-3の①は阪神大震災での神戸線のT型の鋼製橋脚の座屈事例である。上部工の鋼桁は軽く、上載荷重もないことから下方からの突き上げ力で座屈したものと考えられる。②は1982年浦河沖地震による国道235号の静内橋の被災橋脚で、他のせん断ひび割れのある橋脚を含めて倒壊していない。③は1978年宮城県沖地震による名取川河口の関上大橋の主径間の橋脚のせん断ひび割れと引張ひび割れを展開したものである。橋脚はPCの大きな上部工反

図-1 大小のRC柱のせん断破壊例

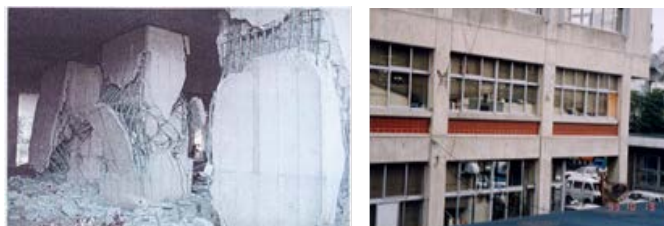
図-2 RC橋脚とビルの柱の共役せん断ひび割れ

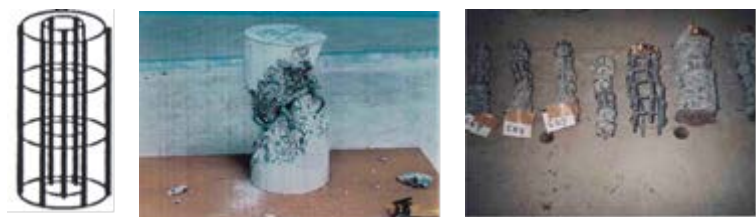
この衝撃波動に対処するには断面の中心軸部分をせん断補強して靱性、延性を確保することが求められる。図一5 はコンクリート供試体の圧縮試験における内部のせん断応力の分布と三次元 FEM 解析の結果を示す。載荷荷重は中間断面の中心部で最大となり、外周面でゼロとなる。そのためにせん断破壊は中心部から始まり、周面に達する。この現象は圧縮試験時に経験することで、最大荷重に到達後は破壊前に載荷を止めて供試体を庭園の縁石などに利用している。図一6 は中心部にせん断補強筋を配置した供試体の載荷試験の結果である。大きな鉛直変位に拘わらず、形状が保持され、中心部の鉄筋籠がコアの役割を果たしていることが分かる。

図一6 中心軸をせん断補強した供試体の圧縮試験結果
