## 砂防施設点検の UAV による撮影方法と 3 次元モデル構築方法に関する考察

アジア航測(株) 先端技術研究所 正会員 ○下川 光治  
 アジア航測(株) 先端技術研究所 正会員 ウイン マー ソー  
 アジア航測(株) 国土保全技術部 西村 直記

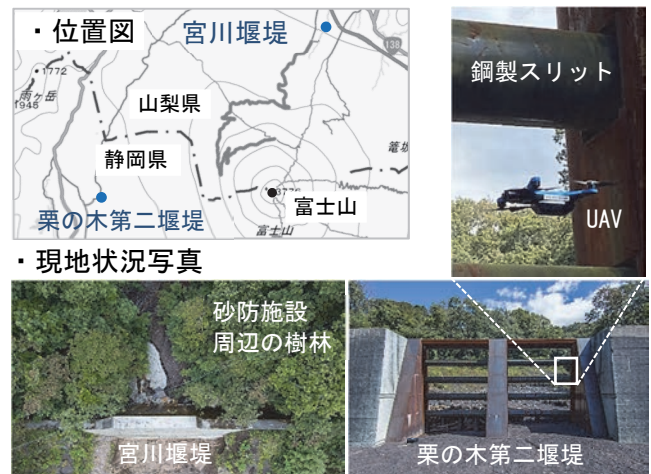
図-1 UAV と SfM を活用した施設点検イメージ

①UAV で撮影 ②SfM で 3 次元データ構築 ③ビューアで損傷確認

その中で著者らは、砂防施設点検に UAV と SfM (Structure from Motion) を利用した「3 次元データを活用した施設点検手法」を提案している。(図-1)

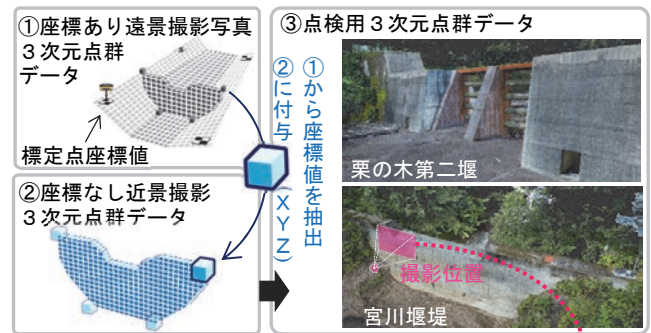
図-5 3次元点群データ構築イメージ

手順 1) 遠景撮影写真と標定点座標値を用いて SfM 処理した後、砂防堰堤と標定点を含む周辺の「①座標あり遠景撮影写真 3次元点群データ」を作成。

手順 2) 近景撮影写真を SfM 処理した後「②座標なし近景撮影 3次元点群データ」を作成。

手順 3) ①から抽出した座標値を②に付与した「③点検用 3次元点群データ」を構築し完成。(図-5)

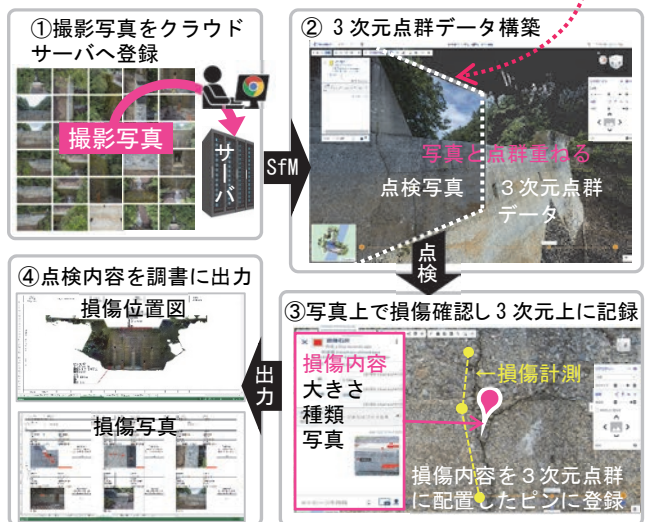
図-6 点検システムの活用イメージ

手順 1) クラウドサーバに撮影写真を登録する。

手順 2) 前項の 3次元点群の構築方法で撮影位置を算出し、3次元点群データを構築する。

手順 3) 写真上で損傷を確認し 3次元上に記録する。

手順 4) 点検内容を点検調書に出力する。

Reconstruct 社の様な 3次元とクラウドに対応した点検システムは DX 化に向けた取り組みの一つとして現地状況の共有手段となるため、点検システムのデータ構築方法を下記の手法により実施した。(図-6)
