安全管理への ICT 導入試行 - フィリピン南北通勤鉄道事業 CP01 工区（土木）工事 -

大成建設株式会社 正会員 ○長崎 了 正会員 安井 克典
正会員 内田 裕之 正会員 吉田 朋広

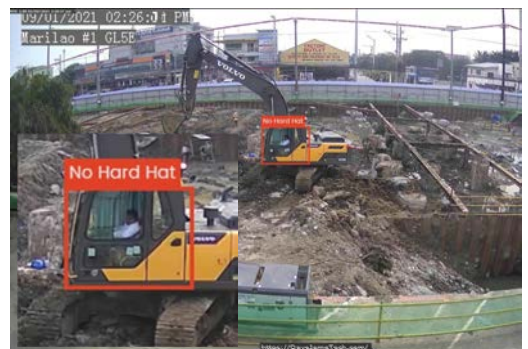
(a) ヘルメット未装着

図-1 人工知能による不安全行動および状態の抽出例

例として、得られた不安全行動・不安全状態の検出結果を図-1に示す。同図(a)は保護具(ヘルメット)未着用を検出した例、同図(b)は水溜りを検出した例、同図(c)は重機と人間の近接状態を検出した例(オペは未乗車で作業していない)である。上記検出結果は図-2に示すようなスマートフォンへの通知やレポート形式で安全担当に周知される。この情報を打合せや朝礼時での水平展開に活用し現場での指導に加える事で、巡視時に焦点を当てていなかった項目や巡視のタイミングが合わなかった作業に対する見落としを補完していると考えられる。図-3は人工知能が抽出した不安全行動および状態の可視化の例で随時更新される。

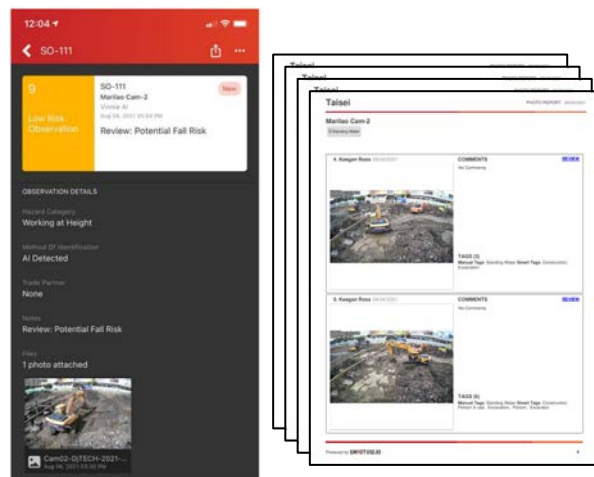
図-2 検出結果の通知およびレポート形式の例

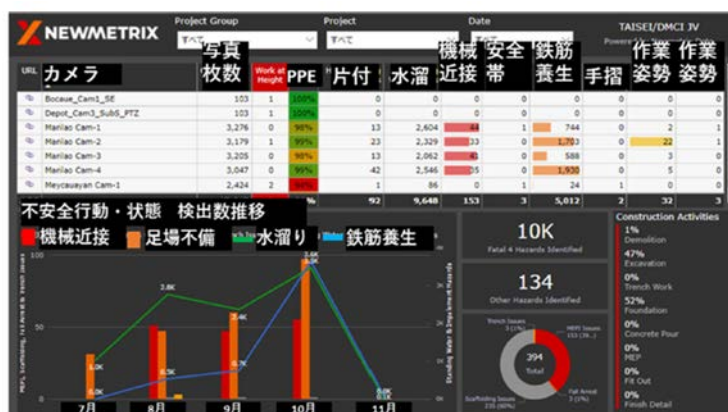
図-3 人工知能により指摘された不安全行動・状態の統計
