## 建設機械オペレータの AI 見守りシステム TriSafety Operator

大成建設株式会社 正会員 ○若山 真則  
大成建設株式会社 非会員 西山 恭平

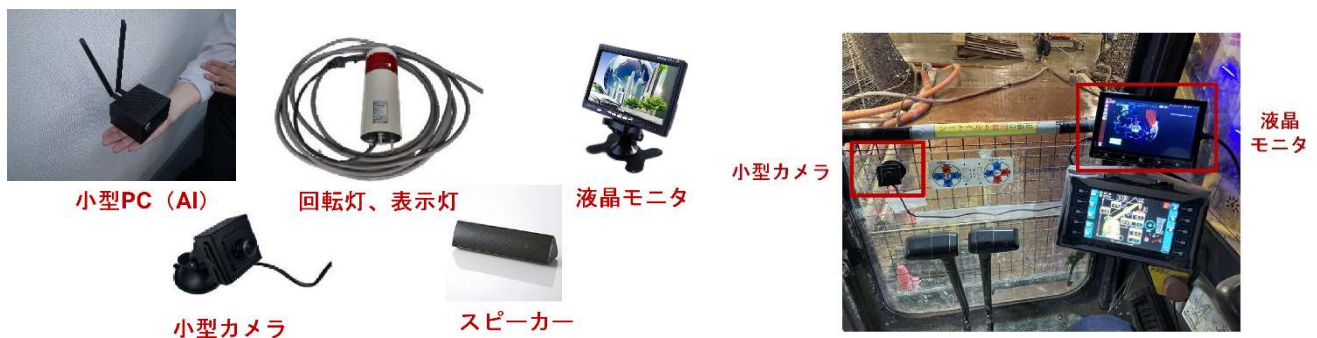
図1. AI 見守りシステムの構成機器

本システムは様々な建機に搭載でき、汎用性を確保するため小型・軽量を目指した。小型PCのAIデバイス、回転灯・表示灯、小型カメラ、スピーカー、検出状況をオペレータ自身が確認できる液晶モニターで構成されており運転席のあるキャビン内に取り付ける（図1）。

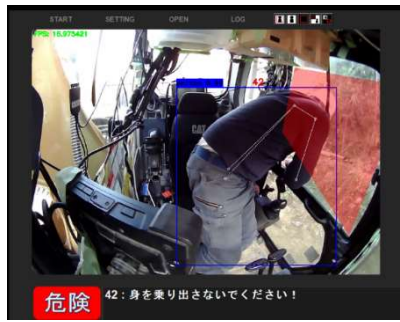
写真 3. 身の乗出しを検出

- ① 身体の乗出し（窓から身体を乗り出した状態や不安定な姿勢で操縦する行為を防止）（写真3）
- ② シートベルトの着用（写真4）

実験の結果、物体認識AIと骨格検知AIを用いてオペレータの行動と作業状況を検知可能であることがわかった。また、画像認識AIと骨格検知AIを組み合わせることで、より正確な判定を行えること、より細かい判定基準が設定できる知見が得られた。身の乗出し検知では、腕や足を窓から出しても検知しないが頭部を出した場合に警報を発報することができる。このように、身体の部位の動きを判定基準にしたことがうまく機能しているといえる。

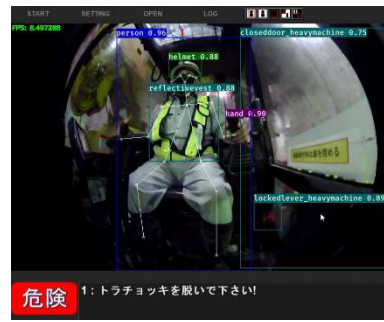
写真 4. 反射チョッキ着衣を検出

- ③ 安全ベスト・反射チョッキの着衣（着衣が操作レバーに引っ掛かり誤操作することを防止）
- ④ 安全ロックの入れ忘れ（安全ロックを入れない状態で一定時間操縦しない場合に警告）
- ⑤ 扉の開けっ放し（安全ロックがされず、扉を解放した状態を警告）

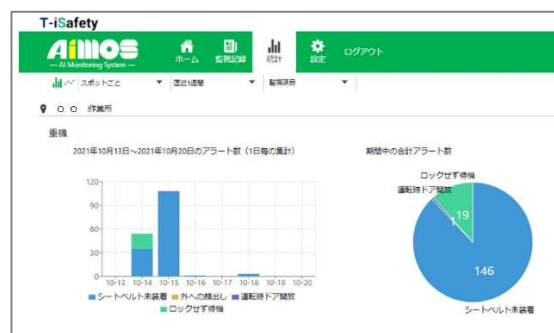
図 2. 統計解析された結果

現場で警報した発信履歴は、インターネット回線を介してクラウドにアップロードされ、自動で統計解析される。不安全行動の頻度や発生推移はデータベース化・グラフ化され、警報の増減の推移がひと目でわかるため対策の有効性を確認できる。これは改善が見られないオペレータに適切な指示を出せることや安全教育に活用することができる（図2）。録画機能も備えているため、事故などのトラブル発生時にはドライブレコーダとしても利用できる。
