## 車載カメラ映像を用いた融雪期におけるポットホール自動検出 AI の検証

パシフィックコンサルタンツ株式会社 正会員 ○久下 紗緒里  
 パシフィックコンサルタンツ株式会社 正会員 吉岡 正泰  
 パシフィックコンサルタンツ株式会社 正会員 川城 研吾  
 パシフィックコンサルタンツ株式会社 非会員 阿比留 勝吾

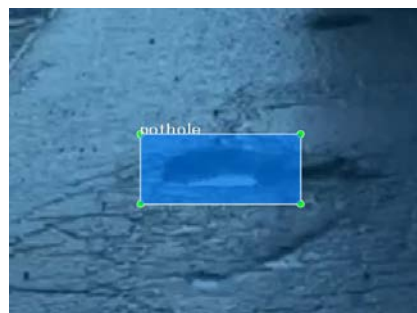
図1 ラベルイメージ

さらに、学習用データとして撮影した動画をフレーム単位で分割し、各々の画像に対してポットホールの領域を抽出してラベル付けを行った。図2にラベルイメージを示す。ポットホール画像は約350枚であった。

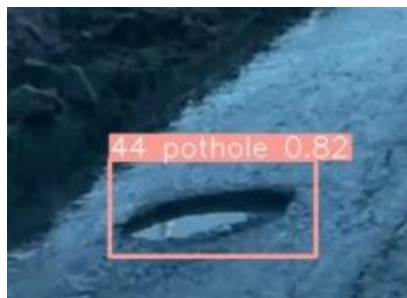
図3 ポットホール検出例（正解）

検出した箇所を目視で確認したところ、64件(約68%)が実際にポットホールであることが確認できた(図3)。一方、誤検知の多くはポットホール補修跡をポットホールとして検出したものであることも明らかになった(図4)。

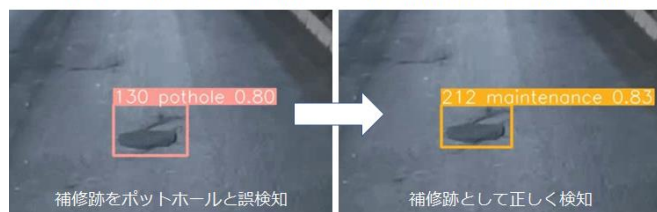
図5 再学習モデルによる誤検知の修正例

補修済みポットホールの誤検知に対応するため、教師データに「補修済みポットホール」を別クラスとして加えモデルを再構築することとした。その結果、誤検出した事象を別クラスとして加えることで誤検出を減少できることが確認できた（図5）。

当初構築モデルによる誤検知の例

同一箇所の再学習モデルの検知結果

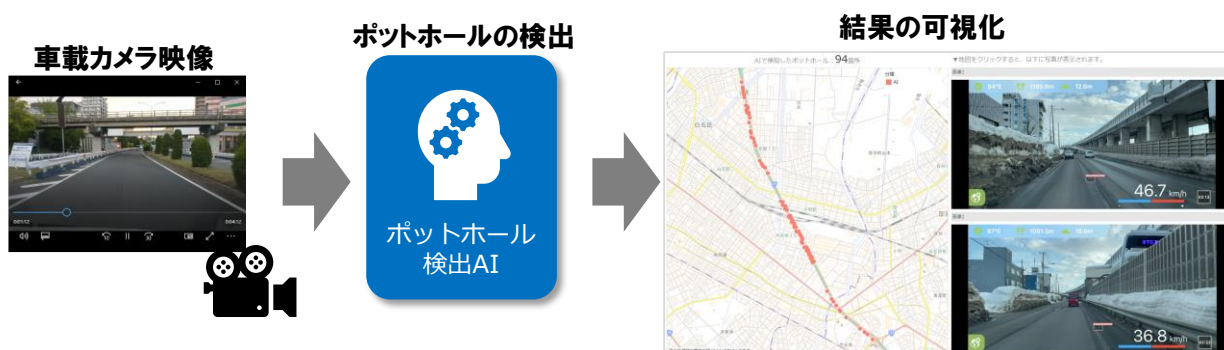
図6 ポットホール検出結果確認ツールイメージ

※国土地理院タイルにAI検出結果を追加して作成

ポットホールの発生位置や状況を確認するため、BI ツールを用いて可視化した。BI ツールはノンプログラミングでインタラクティブにデータを可視化できるツールである。動画撮影時に別途取得した GPS と検出箇所をデータ結合し、発生個所を地図上に表示した。さらに写真も併せて表示することで効率的に状況の確認ができるようになった（図6）。
