UAVによる航空レーザ計測結果を活用した斜面災害対応と更なる災害リスクの抽出

東日本高速道路(株) 正会員 ○谷口 夢実
 東日本高速道路(株) 非会員 元木 修
 東日本高速道路(株) フェロー会員 横田 聖哉
 (株)高速道路総合技術研究所 正会員 村上 豊和

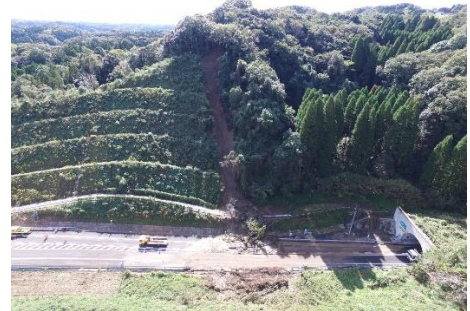
令和元年10月の台風21号による集中豪雨により、圏央道外回り(茂原長南IC～市原鶴舞IC間)において、写真-1に示す切土のり面脇の自然斜面が崩壊(以下、「崩壊斜面」という)し通行止めが生じた。従来であれば、復旧に向けて、現地踏査や地上からの測量を行うが、崩壊後の傾斜は35°前後と急傾斜であり、隣接する出尾根部(写真-1の崩壊斜面右側)においても崩壊が懸念されたことから、二次災害のリスクを回避する必要性が生じた。また、迅速に災害復旧を行うためには、効率的に災害状況を把握する必要性があった。以上のことから、従来の測量では、二次災害が懸念され且つ準備やとりまとめに膨大な時間を要することが想定されたことから、本現場では、高速道路でも採用事例の少なかった小型無人航空機(以下、「UAV」という)を用いた航空レーザ測量を採用し復旧に向けた災害状況把握を行うことにした。なお、同様の災害を防ぐため、近隣箇所での災害リスク把握を目的に写真-1に示すトンネル上を含む広範囲での計測も併せて行うこととした。

写真-1 災害直後の状況 (UAV撮影)

崩壊斜面は、沢地形に堆積した表土・崖錐堆積物が集中豪雨(時間最大雨量69.5mm/h)によって、高さ約50m(斜長にすると約80m)、幅約10mに渡り崩壊した。周辺地質は、万田野砂礫層と笠森層により構成されている。崩壊後、大型土のうと仮設落石防護柵で緊急対策を行い、応急復旧として、写真-2に示すモルタル吹付(厚さ15cm)を約1,350m²、切土補強土工を252本(L=2.7m:97本, L=2.0m:155本)を施工し、排水対策としてドレーンも設置した。

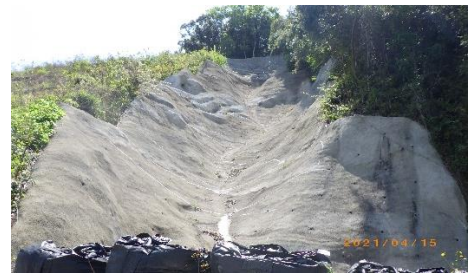
写真-2 応急復旧の状況(R2.4)

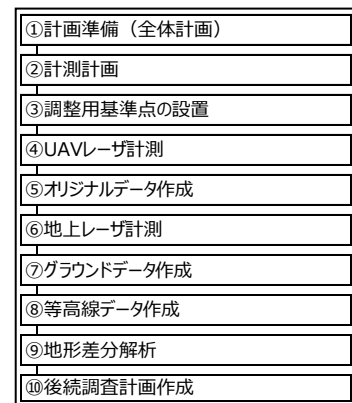
本現場では、図-1に示す作業フローで調査を進めた。前述のとおり、高速道路の災害現場での採用事例も少なかったことから、まず、計測計画を立てるにあたり、航空法に基づく許可及び承認が必要となる事項を調べた。UAVの飛行の許可が必要となる空域として、空港等周辺の空域(A)、150m以上の高さの空域(B)、人口集中地区の上空(C)があり、これ以外の空域が飛行可能範囲となる。ここで、(A)、(C)の確認は、国土交通省国土地理院の地理院地図¹⁾を使用し範囲外であることを確認した。また、(C)については、150m以下の飛行に計画上制限した。なお、緊急要務区域は飛行前に確認を行った。また、(A)～(C)以外にも、

図-1 作業フロー

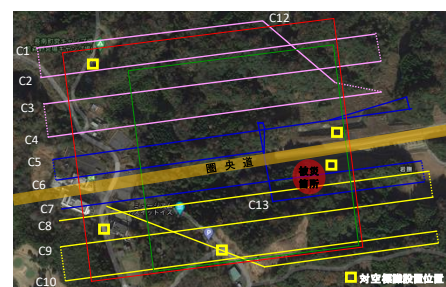
図-2 飛行ルート

夜間飛行，目視外飛行，人又物件から 30m 未満の飛行等，地方航空局長の承認が必要な項目があり，本現場では，目視外飛行が該当する可能性があったことから，見張り役を配置し，常に目視化に置きながらの飛行とした。また，高速道路の路肩からは，常時 30m 以上の離隔を確保する計画とし図-2 に示す飛行ルートとした。今回，許可や承認事項ではないが，あらかじめ上空を飛行させる箇所に関係者に連絡を行った際，飛行禁止区域外であっても，上空の飛行を断られた箇所もある。このように供用中の高速道路やその沿線での飛行には，航空法に基づく事項以外にも，供用中の高速道路特有の制約が生じることに今後は注意が必要である。

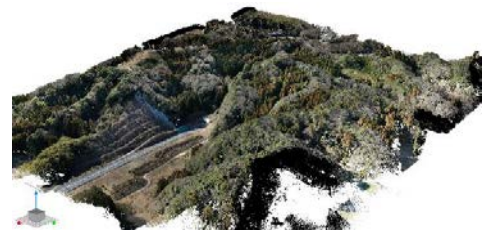
図-3 に UAV による航空レーザ測量から取得したオリジナルの三次元点群データを示す。要求点密度は，UAV 搭載型レーザスキャナを用いた公共測量マニュアル(案)²⁾を参考に，100~200 点/m²とし，要求精度は，0.1m とした。UAV は上空から広範囲の撮影ができるため，路肩から 30m 離れた飛行や測量箇所の直上を飛行させなくても必要範囲におけるほぼ全てのデータを取得することができた。

図-3 三次元点群データ

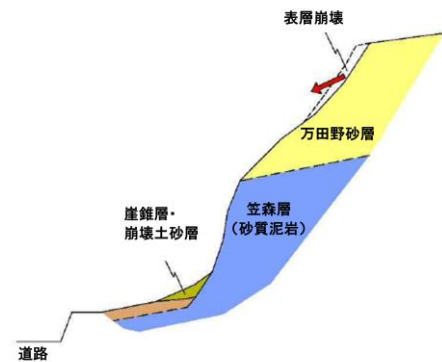
(a)凹地状斜面(崩壊リスク評価箇所)

図-5 後続調査計画の提案

測量データより作成した等高線を用いて地形差分解析を行った結果，崩壊土砂量は，2,013m³であった。また，今回発生した崩壊斜面の周辺には，図-4 に示すとおり①崩落斜面やその付近の 0 次谷を含む凹状斜面(図-4 の赤色範囲)②トンネル坑口付近の溪流部(図-4 の青色範囲)の 2 エリアが分布していることがわかった。①は，崩壊斜面と同様な 0 次谷を示し表流水が集まりやすく，急傾斜なことが確認され，豪雨時に崩壊や土砂流出の可能性がある。また，②は 2 つの溪流の出口がトンネル坑口部に向かっており，上流域で崩壊が発生した場合，土石流が高速道路まで流入する可能性が確認できた。そのため，今後は，図-5 に示す凹地状斜面調査と溪流調査の詳細な現地調査を行い，地形判読結果とあわせて，周辺斜面崩壊・土石流リスク評価と対策工設計を行う予定である。このように，災害状況把握や周辺のリスク箇所抽出には，今回の要求点密度と要求精度で適用可能であることも確認できた。
