橋梁上の鋼製排水溝の底板と床版上面との空隙充填の試験施工

福岡北九州高速道路公社 正会員 ○中野 慶彦, 青野 守, 住吉 孝一

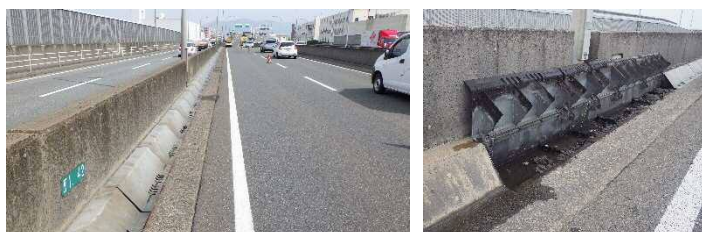
写真-1 鋼製排水溝

橋梁の路面排水施設には、一般的に排水柵と鋼製排水溝（写真-1）が採用される。鋼製排水溝を採用するケースは、縦断勾配が緩く排水柵の配置が密になり不経済となる場合や景観性を考慮し桁下の横引き管を無くす場合などである。弊社が管理する福岡高速道路では、橋梁全体の約 20%に鋼製排水溝が採用されている。その特長は、雨水を集水後に橋面上で導水し、支点上などで路下へ排水する構造である。集水・導水する際に鋼製排水溝の内部のほかに、底板と床版上面との空隙（以下、敷モルタル部）にも雨水が浸入する。（図-1、写真-2）その浸入水は、高欄外面など他の部材に損傷を発生させている。その止水は極めて難しく、現状、補修方法を確立できていない。本稿では、鋼製排水溝の底板と床版上面の空隙にトンネルの漏水対策に活用されている圧入止水工法を適用した試験施工結果を報告する。

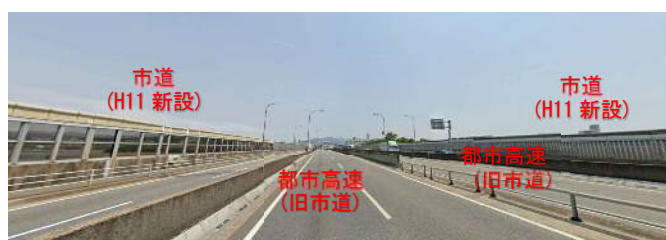
写真-3 対象橋梁

福岡高速4号線下り（IV1-4A1～IV1-43）4径間を対象に試験施工を実施した。対象橋梁は河川上に架橋され、写真-3に示すとおり市道と並走している。当該橋梁の経緯は複雑で、平成11年に既供用の市道を両側に新設した橋梁に移し、旧市道を都市高速へ振り替えている。その際、旧市道の張り出し床版を部分的に撤去し、主桁上へ都市高速の高欄と地覆を兼ねた鋼製排水溝を構築している（図-2）。
