## 山形県松ヶ崎橋における部分塗替え塗装の試行

山形県が管理する鋼橋の塗替え塗装について、より合理的な維持管理を目的として、冬季に通行止めを行うような豪雪地域における部分塗替えの適用を検討するため、実橋梁(松ヶ崎橋)を対象に試験施工を実施した。また、塗り残し部の耐久性を評価するためワッペン式暴露試験を行った。この度、部分塗替え塗装が実施されて約8年経過した時点の塗膜ならびに塗り残し部の外観調査と、試験開始から7年目のワッペン試験片を回収分析、評価を行ったのでその結果を報告する。

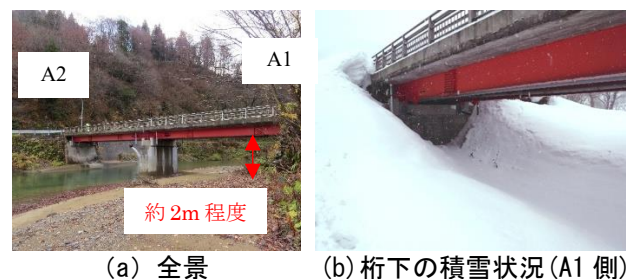
写真-1 松ヶ崎橋の全景と積雪時の状況

松ヶ崎橋の位置図を図-1に、全景と積雪時の状況を写真-1に示す。松ヶ崎橋は海岸から20km離れた山間部の冬季の積雪量が多い豪雪地域に位置している。当該地域の近隣では、最大約3mの最大積雪深が記録されている。

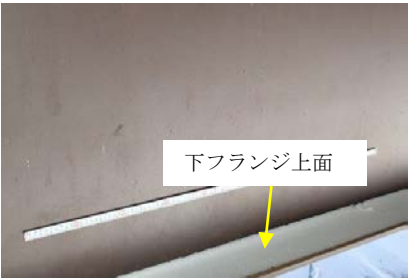
写真-3 雪の堆積状況例

外側の下フランジ上面に位置する②A1G2Foの腐食量が最も大きくなった原因として、冬季の積雪が影響したと考えられる。衣笠ら<sup>2)</sup>の報告によれば、堆積した雪は日中の桁温度上昇に伴って徐々に融け、鋼材表面の濡れ時間が長くなることで腐食が進行する現象が報じられている。例えば、写真-3は降雪時に外桁の下フランジ上面に雪が堆積している事例であるが、本橋においても冬季には同様の状態が長期間継続する可能性が考えられる。このため、松ヶ崎橋でも塗装皮膜が劣化消失し鋼材が露出した場合には、ワッペン試験片で確認されたような急速な腐食進行の可能性があることが想定される。

特有の現象の可能性がある。今後は、この現象解明に向け本橋での追跡調査を行いたい。
