# 低温低圧型金属溶射技術を用いた硬着さびに対する防食性能に関する研究

(一社)施工技術総合研究所 学生会員 ○新田 健太

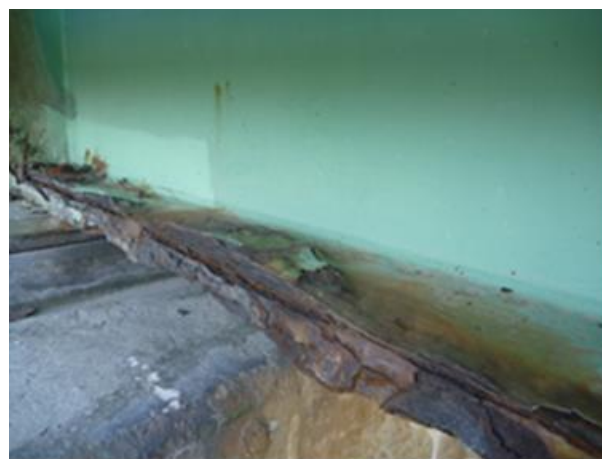
図-1.1 鋼橋のさび状況

重要な社会基盤施設の1つである鋼橋には、維持管理上の課題として防食がある。図-1.1は、鋼橋の腐食状況を示しており、桁端部やボルト継手部において著しく発生しやすい<sup>[1]</sup>。このような腐食部の補修に行われる1種ケレンでは、さびの完全除去を目的に行われるが、構造形状からブラストノズルが入らない箇所や部材が重なった箇所では、完全に除去できない部分が存在する<sup>[2]</sup>。よって、残存さび面でも長期間防食が可能となる、新たな防食下地処理技術の開発が求められる。そこで、筆者らは低温低圧型溶射技術であるCold Spray(以下、CS)技術に着目した鋼橋の防食技術開発を行っている。そこで本研究では、局部的な硬着さびに対する、防食下地処理技術としてCS防食皮膜を適用し、硬着さび面に対する防食効果の検証実験を行った。
