## 鋼床版デッキ・Uリブ溶接部に発生するき裂に対する 開口合成フェーズドアレイ法の検出精度

首都高速道路技術センター 正会員 ○平山 繁幸 村野 益巳  
東芝検査ソリューションズ 正会員 唐沢 博一 児玉 智也  
東京都市大学 正会員 白旗 弘実  
首都高速道路 永井 政伸

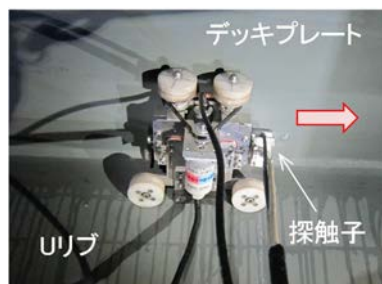
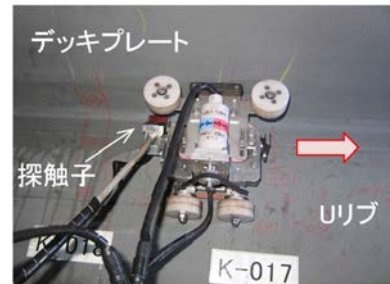
図-5 スキャナの設置方法

本装置の構成を図-4に示す。装置は、自走式の専用スキャナ、探傷装置、コントローラで構成される。デッキ進展き裂の探傷とビード進展き裂の探傷は別々に行う。デッキ進展き裂の探傷は探触子を側面に装着したスキャナをデッキプレートに、ビード進展き裂の探傷はスキャナをUリブに設置し、調査対象の溶接線に

沿って移動することによって連続的に実施する（図-5）。探触子で収集された探傷データは、探傷装置に送られてリアルタイムに画像化・データ保存が行われる。
