絶縁仕様を施した異種金属接触継手の実環境における耐久性の検証

(国研)土木研究所 正会員 ○大西 達也, 澤田 守  
(一社)日本鋼構造協会 志村 保美 本州四国連絡高速道路(株) 藤城 忠朗

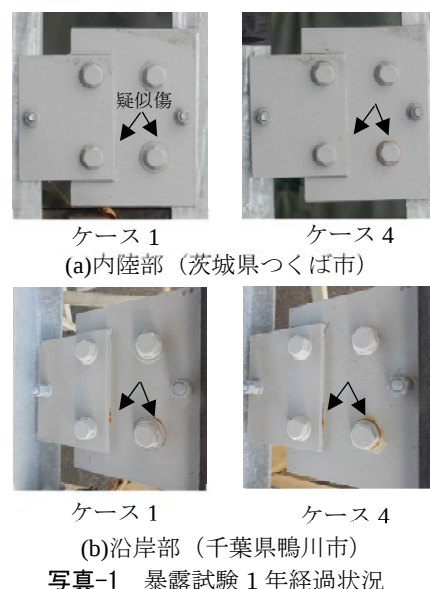
図-2 試験体概要

暴露試験は、環境条件の異なる全国 4 カ所を試験場として選定した（表-1）。図-2、表-2 に継手部を模擬した試験体概要及び試験ケースを示す。異種材の接合面に設ける絶縁材は、これまでの研究成果<sup>1,2)</sup>からエポキシ樹脂板（t=1mm）及びアルミナ溶射（目標膜厚 0.3mm）の 2 種類とし、電気的な短絡を防ぐため、エポキシ樹脂板は接合面から 5mm 程度広くに設置し、アルミナ溶射は板コバ面まで溶射した。また、ボルトの軸部は、テフロンチューブを設置し普通鋼との絶縁を行った。SUS 鋼は無塗装でも高い耐久性を有するものの、接合部においては普通鋼の塗装と併せて塗装する仕様を想定し、試験体全体に塗装（Rc-II）を施した。また、部材接触端部は、均一な施工品質の確保が難しく使用中に割れ等が生じる可能性があるため、鋼材面を露出させた疑似傷を設けた。暴露試験は令和 3 年 11 月から開始し、最長で 10 年間の試験を予定している。

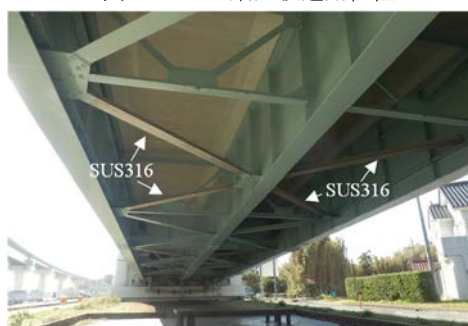
対象橋梁の概要を写真-2 に示す。本橋は、千葉県鴨川市の海岸部に位置する道路橋（千葉県管轄）で供用後約 43 年が経過している。厳しい腐食環境下に置かれ、飛来塩分の影響により橋梁全体に腐食が発生しているが、中でも特に腐食が進行している横構の部材更新が計画され、その一部に SUS 鋼を使用した。普通鋼での更新と比較できるように、横構 24 本中 8 本を SUS 鋼で更新し、橋梁の複数個所で比較検証ができるように配置した（図-3）。SUS 鋼は、腐食環境が厳しいことから耐久性に優れた SUS316 を使用し、断面形状・寸法は既設（T-118×178×10×8×約 3300）と同様とした。ガセットプレートは、腐食による断面減少が限定的であったため既設（SS400）をそのまま使用した。SUS316 と SS400 の接合部は、表-2 のケース 1 と同様の絶縁仕様とした。

更新状況を写真-3 に示す。腐食により SUS 鋼接合面に隙間が生じてしまう場合は、隙間腐食を防止するためパテ材等で凹凸を補修することが望ましいが、本現場では接合面に凹凸はほとんどなく、素地調整を実施したのみとした。部材設置後、橋梁全面にブラストを実施するが、ブラスト材が鉄系素材の場合、SUS 鋼にブラスト材が当たり食い込むことでもらい錆が生じる懸念がある。その為、SUS 部材及び SUS 製高力ボルトをシートまたはボルトキャップで養生したうえでブラストを行った。
