## 空港中央付近における中温化技術を利用した舗装補修の施工報告

首都高速道路株式会社 正会員 ○太刀川 宏志  
 首都高速道路株式会社 正会員 佐藤 歩  
 首都高速道路株式会社 非正会員 若林 巧

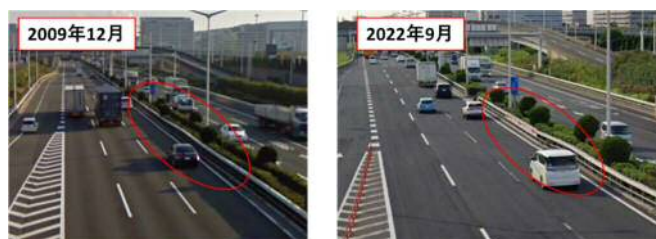
首都高速湾岸線空港中央付近は、国道 357 号と羽田空港に挟まれた箇所位置しており、羽田空港第一ターミナルと第二ターミナルを結ぶ羽田スカイアーチ橋梁と交差する路線である。当該箇所において、羽田スカイアーチ橋梁の橋脚付近に過去から路面が凹凸する損傷が発生していた（図-1）。同箇所は、1994 年に供用し約 30 年が経過する路線となり、過去の写真等の記録から、少なくとも 2009 年から凹凸損傷が発生していたことを確認している。直近では 2016 年に表基層(15 cm)の舗装打換を実施し、一時的な表面の平坦性は確保しているが、現在に至るまで路面の凹凸が再度発生している状況である。

図-1 凹凸損傷状況比較（左：2009 年，右：2022 年）

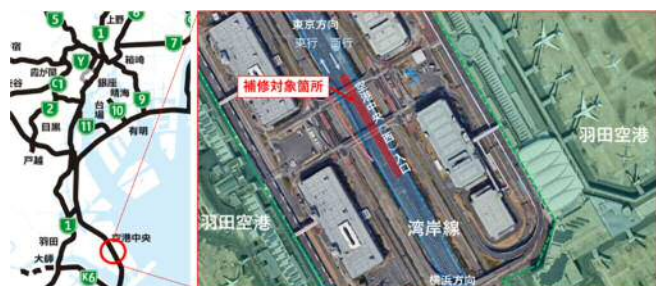
そこで、2022 年度に最も凹凸損傷が激しい、西行の事象に対し、舗装補修を行った（図-2）。また凹凸損傷の原因を確認するため、一部区間においては層厚が最大 69cm の舗装打換えを行ったため、その補修概要と原因と思われる路盤状況について、記述するものである。

図-2 舗装補修位置図

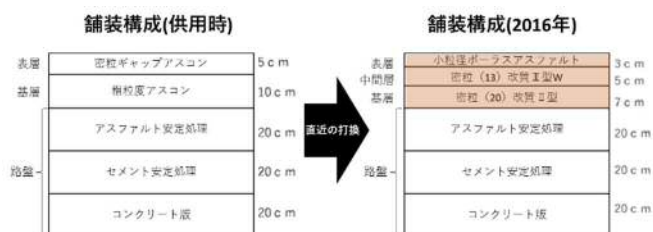
供用時の舗装構成は、底部よりコンクリート版、セメント安定処理、アスファルト安定処理、基層に粗粒度アスコン、表層に密粒ギャップアスコンの 75 cm の舗装で構成されていた。直近では、2016 年に表基層(15 cm)を打換えているが、アスファルト安定処理層より下層に関しては長期間補修しておらず、既存舗装の健全性を含め不明な状況であった（図-3）。

図-3 舗装補修範囲の直近の舗装構成履歴図

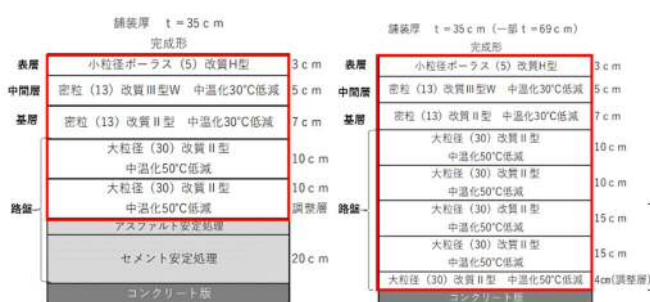
図-4 打換え後の舗装構成(左: 35 cm, 右: 69cm)

は、舗設後の養生時間等が影響し、一夜間工事での規制帯設置時間内に施工を完了させるため、中温化アスファルト混合物を採用することとした。これにより通常のアスファルト混合物の施工温度を 30～50℃程度低減させることができ、舗設後の養生時間の大幅削減が可能となる。また凹凸幅が比較的大きく発生していた第三走行車線の一部区間において、事前調査ではコアの採取ができていなかったコンクリート版の健全度を調査することを目的として、セメント安定処理層を含んだ 55 cm(実測ベースでは最大 69 cm)の打換えを計画した(図-4)。

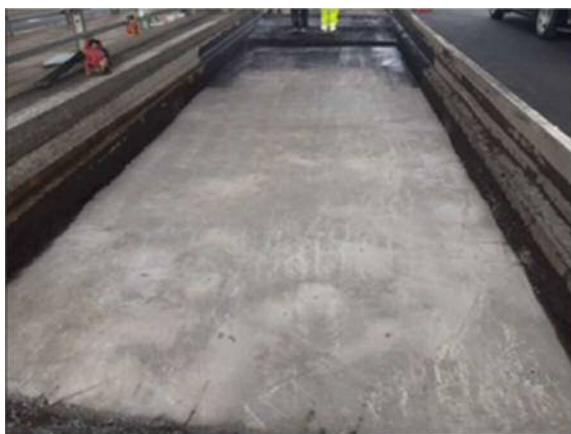
第三走行車線で 10m程度露出させたコンクリート版の損傷状況の結果を示す。図-5 のように、表面には目立った凹凸や貫通クラックはなく、ヘアクラックのみが確認された。また、たたき点検を実施するも浮きや剥離がないことを確認した。当該箇所のコンクリート版は健全であった。

図-5 コンクリート版状況(29kp 付近)

首都高速湾岸線空港中央付近において、発生していた凹凸損傷に対する事前調査及び舗装補修の結果、既設舗装に損傷はなく、更にその下のコンクリート版が健全であったことが確認できた。そのため損傷の原因は、コンクリート版より下層(地盤)が原因であると推定される。また施工完了後の 2023 年 3 月現在、凹凸損傷は再発生していないため、今後は経過観察を実施する予定である。

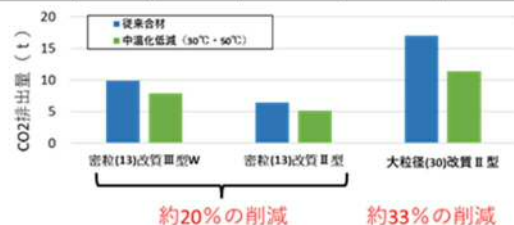
今回使用した中温化アスファルト混合物は、アスファルトの粘度を一時的に低下させる特殊添加剤の効果によって、通常のアスファルト混合物の製造温度及び施工温度を 30～50℃程度低減させることのできる材料である。そのため、施工時には、施工温度の低減を利用し施工日数を大幅に削減することができる利点がある。加えて製造温度も低減させることにより、製造過程で発生する CO<sub>2</sub> も削減でき、地球環境にも配慮した材料である。図-6 に今回の施工における CO<sub>2</sub> 削減効果を算定し結果を示す。今回使用した合材の総使用量において、従来合材を使用した場合と中温化アスファルト混合物を使用した場合で製造時に発生する CO<sub>2</sub> 発生量を単純比較した結果、最大で 33%の CO<sub>2</sub> 排出削減に繋がることが分かった。また上記に加え、施工日数削減に伴う、交通渋滞の緩和を加味すると更に CO<sub>2</sub> 排出量を削減でき、地球環境に配慮した合材であると言える。

図-6 本工事における CO<sub>2</sub> 削減効果
