## 供用後 30 年以上経過した荒津大橋主塔制振装置の減衰性能

| 福岡北九州高速道路公社 | 正会員 | ○二村 | 大輔 |

本報では、供用後 30 年以上経過した荒津大橋主塔内部に設置された TMD の性能確認を目的に、主塔と TMD の振動を人力加振と常時微動で測定し、減衰性能を確認した結果を報告する。

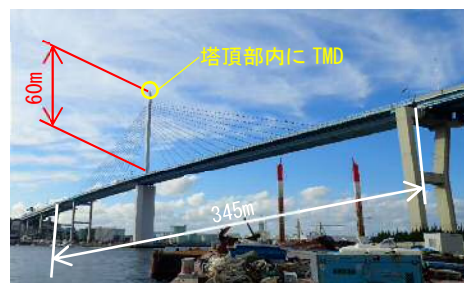
写真 1 荒津大橋 TMD 設置位置

荒津大橋は、博多湾に面した福岡高速 1 号線に架橋された鋼斜張橋である。同橋では、架設時及び完成後における主塔の渦励振およびギャロッピングの発生を防止するため、塔頂部内に制振装置（過剰減衰型ダイナミックダンパー。以下、TMD と称す。）が設置されている。TMD は供用後より定期点検に併せて目視点検を実施しているが、減衰性能の経時変化を把握できていない。

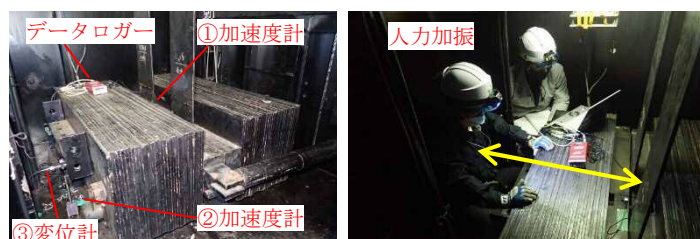
## 写真 2 減衰性能試験状況

TMD の減衰性能試験では、加速度計（容量 10m/s<sup>2</sup>）を①TMD 上と②主塔ダイヤフラムに取付け、③振子長の計測用に変位計（容量 25mm、感度 1/500mm）を設置し、動ひずみ計を用いて記録した。

TMD のおもりを人力で強制加振した場合と、1 週間程度の常時微動計測した場合の 2 パターンの加速度計測を行うことにより、固有周期と対数減衰率を求めた。計測器の設置状況と人力加振状況を、**写真 2**に示す。
