## 道路橋排水桝の止水性向上に関する検討

日本車輛製造株式会社 正会員 ○山田真衣

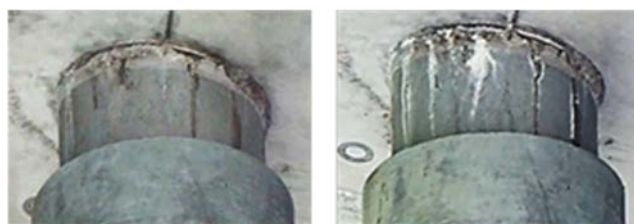
図-5 無処理の排水桝 (DR2)

排水桝を設置してから、1 年後および 2 年後において、橋梁床版下面の排水桝近傍の状況を確認した。図-5 には、付着強化処理をしない排水桝の例として DR2 の状況を示した。また、付着強化処理をした排水桝は、DR5 を例として、図-6 に状況を示した。図-5 に示すように、付着強化処理を行っていない排水桝は、1 年目の経過観察時に黒色の漏水跡が確認された。これは、排水桝の溶融亜鉛めっき面と床版コンクリート間の付着力が低いために、コンクリートがはく離していると推測できる。また、2 年目の経過観察時には、1 年目と同箇所に黒色の漏水跡とともに、エフロッセンスとみられる白色の漏水跡が、新しく発生していることが確認された。

(左：1 年目、右：2 年目)

DR1 と DR3 には、漏水の痕跡は見られなかったが、防水工が劣化や損傷を受けた場合は、DR2 と同様に漏水に至る可能性があることが考えられる。

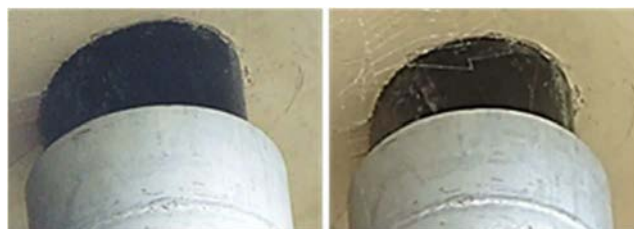
図-6 付着強化型処理の排水桝 (DR5)

一方、図-6 に示すように付着強化処理を行った DR5 は、2 年の経過においても漏水の痕跡が見られなかった。この間、床版コンクリートの乾燥収縮や活

(左：1 年目、右：2 年目)

荷重による橋梁のたわみ振動を受けても排水桝と床版コンクリートは一体性を確保していると考えられる。なお、DR4 および DR6 についても漏水の痕跡は確認されなかった。
