## 多摩川沿いの砂利採取跡地における液状化のリスク

東京電機大学 名誉会員 安田 進

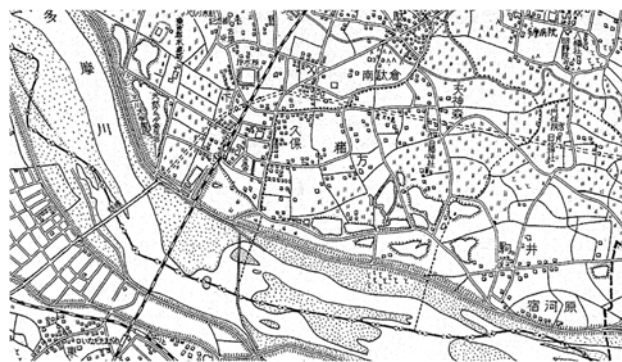
図 1 狛江市における砂利採掘跡の池<sup>1)</sup>

図 1 の範囲ではないが、掘削した池の深さは 10m もあったとの記述もある<sup>2)</sup>。

(1) 図 1 の狛江市史に示されている砂利採取地は図 2 の M4、M5 の地区に該当するので、旧版地形図からの判読でも砂利採取地が推定できている。ただし、細かく見てみると M5 の地区のうち南東の 1 つの区域は図 2 には表せていない。したがって、旧版地形図を順に調べただけでは採取跡地を見逃している箇所がある可能性がある。

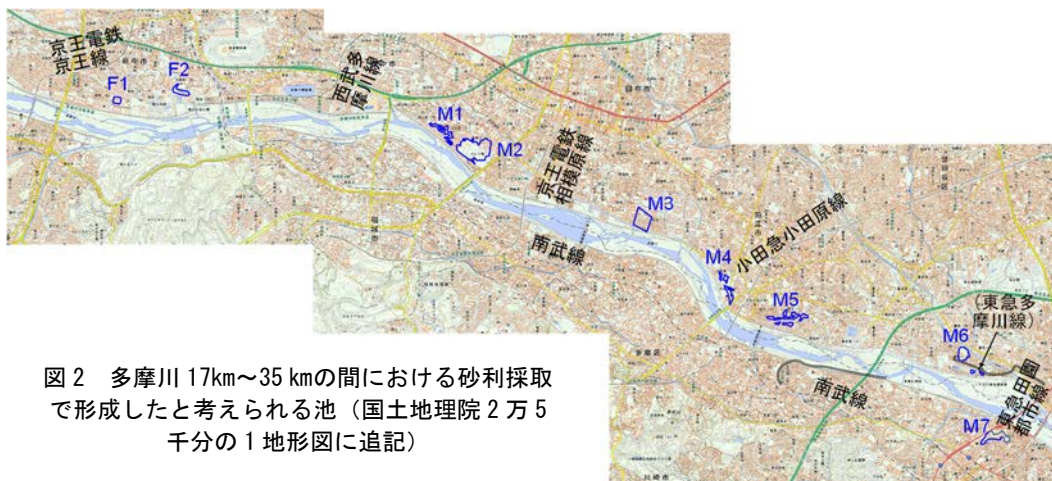
図 2 多摩川 17km~35 km の間における砂利採取で形成したと考えられる池（国土地理院 2 万 5 千分の 1 地形図に追記）

砂利採取で形成された池と推定した箇所を、現在の 1/25,000 の地形図上に示したものを図 2、3 に示す。また、表 1 に、砂利採取池が表示されている旧版地形図、それ以前で池が表示されていない旧版地形図、砂利採取跡地の利用が示されている旧版地形図の測量年を、それぞれ○印、×印、+印で示す。これらから以下のことが考察される。なお、図 2、3 に示した地点は全てが砂利採取地とは断定できないことをお断りしたい。

(2) 図 3 に示す下流部では関東地震後の早い時期から砂利採取が行われ始めている。一方、それより上流の図 2 に示す地区では、それ以降の戦後に多く採取されているようである。

砂利掘削跡地の地盤状況を見てみよう、既往のボーリング柱状図を調べてみたが、ジャストポイントの柱状図は見いだせなかった。したがって、地盤状況は分からないが、一般に砂利採取にあたっては、ふるいで良い砂利が選別され残った土砂が穴に残され、その上に残土などが運び込まれて、埋め立てが行われたのではないかと推測される。それらの土の種類によって異なるが、締固めは十分には行われていないと思われるので、やはり将来の地震時に液状化が発生する可能性が高いのではないかと考えられる。図 2、3 に示した地区は戸建て住宅、中層住宅、公園として土地利用がされており、液状化が発生すると戸建て住宅の沈下・傾斜、道路・ライフラインの被害などが生じる可能性があると考えられる。
