## 30度の緩傾斜盛土斜面での遠心場降雨実験による対策効果

東京都市大学大学院 学生会員 ○田崎 翔 学生会員 佐野和弥

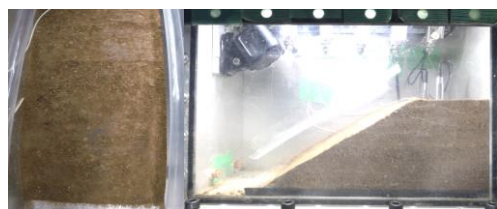
写真-1 Case 1 無対策(左:正面, 右:側面)

模型地盤に使用した試料は、高知県産山砂(土粒子密度 $\rho_s=2.685 \text{ g/cm}^3$ 、細粒分含有率=45.5%、均等係数 $U_c=45.7$ 、最大乾燥密度 $\rho_{dmax}=1.814 \text{ g/cm}^3$ )を2mmフルイでふるい、含水比 $w=11\%$ となるように調整したものである。この試料を4層に分けて締固め密度 $D_c=80\%$ 、斜面高さ90mm(実地盤換算4.5m)となるようにペロフラムシリンダーを用いて静的に締固めた。作製した地盤はベニヤ板製型枠を用いて30°斜面形状となるように切り取った。無対策をCase 1、排水パイプを設置したものをCase 2とした。写真-1にCase 1、写真-2にCase 2の作製した地盤の写真を示す。散水ノズルは斜面と天

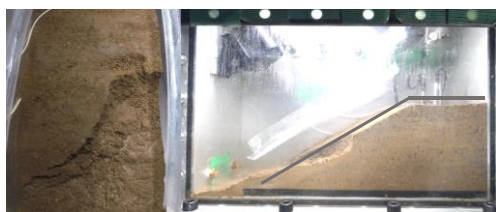
写真-3 Case 1 無対策 実験後(左:正面, 右:側面)

写真-3を見ると雨水により斜面下部からガリ浸食のように崩れており、また、天端面が下がっていることがわかる。テンシオメータAは1回目降雨後、テンシオ

- 1) Case 1 では盛土下部から飽和していきガリ浸食のように斜面が崩れていった.
- 2) Case 2 では地下水位が上昇しなかったことから排水パイプから排水がなされて, 斜面が崩壊しなかった.
