## 傾斜センサーと土壌水分センサーを用いた鉄道切土斜面の管理システムについて

### 1. はじめに

### 2. 斜面管理システムの概要

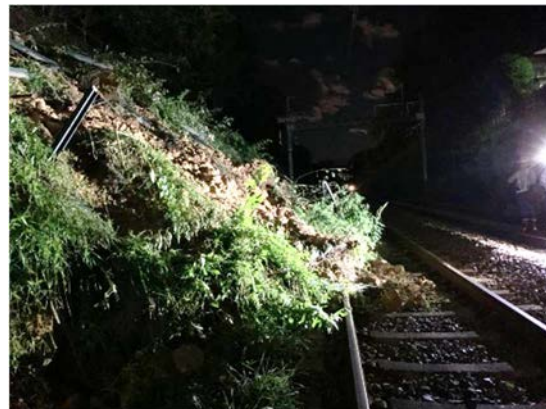
図-1 鉄道切土斜面の土砂崩壊

近年の異常気象に伴い豪雨災害が激甚化しており、各地で土砂崩れによる被害が報告されている。一般的に、切土斜面で想定される斜面崩壊の形態には、表面水の集中的な流入に起因する斜面浸食（ガリー浸食）や、地下水位の上昇に伴う斜面の不安定化により発生する斜面すべりによるものがある。京王電鉄株式会社（以下、京王と呼ぶ）においても、過去において切土斜面の斜面浸食によって輸送障害が発生した。京王では沿線の土構造物にフリーフレーム工法等による法面保護工の対策を順次講じているが、保護工の対策を講じていない斜面に対しても、安定性を定量的に把握することが望ましい。

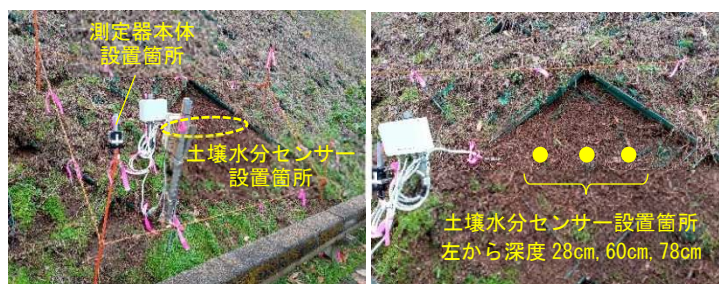
図-3 システム設置状況

図-3 に設置状況を示す。設置箇所は、京王線営業線の切土斜面である。システムの設置位置は、変状発生時の営業線への影響度を勘案し、斜面末端部とした。雨水浸透の過程を詳細に把握するため、土壌水分センサーの設置深度は、深度 28cm, 60cm, 78cm の 3 深度とした。
