## 営業線軌道仮受杭に近接した中間玉石混じり砂層を貫通する TBH 杭の施工報告

### 1. はじめに

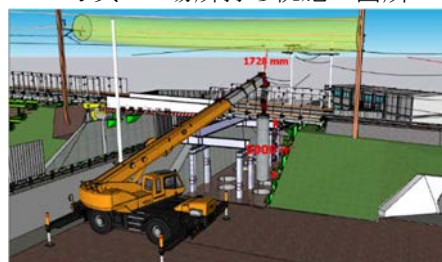
図 1 のように 3DCAD を使用し、3 次元的にどのくらい接近するかなどを検討した。その結果、起点方の杭 1 本については鉄筋籠 1 ロッドあたりの長さを短尺化しなければ建込みが出来ない事が判明したため、5m から 2.5m に変更した。また、軌道仮受桁の直下での掘削は狭隘且つ空頭に余裕が無いいため、掘削機は小回りが利くクローラ型かつ最小 3.88m の低空頭型を採用した。

図 1 3DCAD を用いた検討図

空頭制限化でかつ狭隘施工と施工条件が厳しく、地盤も $\phi 200$ mmの玉石混じりの砂層と地盤条件も悪い状況下かつ軌道仮受杭の振動による孔壁崩壊の懸念がある状況でTBH杭の施工を行った。空頭制限と狭隘箇所の対策として、小型の施工機械を利用するとともに、3DCADを使用し施工前の事前検証により安全施工の確認や鉄筋籠の短尺化の必要性などを確認した。玉石対策はドリリングバケットによる玉石の回収を行うことで施工可能とした。軌道仮受杭の振動による孔壁崩壊対策としては、スライム処理～鉄筋籠建込み～コンクリート打設までを列車運行時間外の夜間に施工することで、孔壁崩壊を防止した。

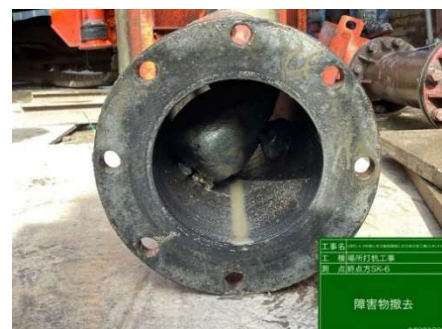
1 本目の掘削の際、早速排泥管の閉塞が頻繁に起きた。原因は玉石混じり砂層での掘削で、ロッド管内の他、ビット先端、スイベル内、排泥管内等での玉石閉塞によるものであった(写真 2 参照)。これによりその都度玉石回収に伴うロッド管脱着及びビット引き上げを 8~10 回/方程度行

写真 2 玉石によるロッド管閉塞

う事となり、当初どおりの進捗が見込めない状況となった。この状況では全体事業工程から遅れが生じる事と、施工不能状態になる事が懸念された。

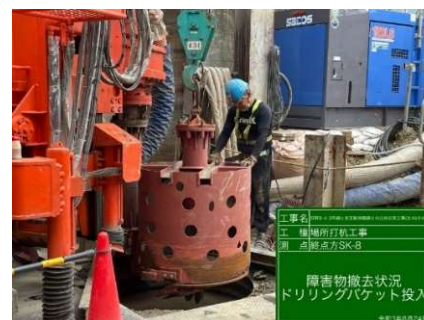
対策として、写真3のとおりドリリングバケットを使用することとした。ドリリングバケットを使用することで、玉石をバケット内で回収しビット・ロッド・スイベル内への玉石閉塞回数を削減でき、ビット引き上げ回数を削減し、最終的には掘削時間を削減した。使用したドリリングバケット内の多量の玉石が回収する事ができ(写真4参照)、進捗が回復した。しかし、 $\phi 200$  mm以上の玉石が多数出現したため、かなりの時間と労力を要した。1方あたり0.5～1.0m程度の掘削しか進捗しない日も発生したため2交代施工をし、工期遅延を防止した。

写真3 ドリリングバケット使用状況

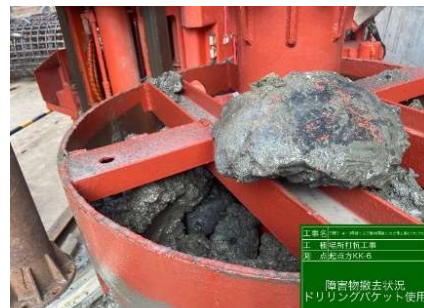
写真4 玉石回収状況

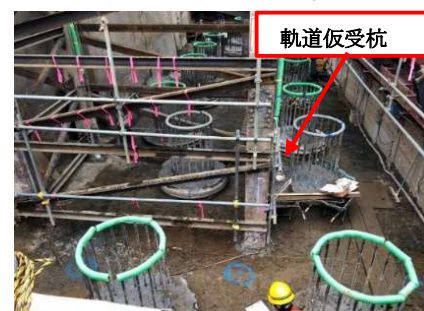
写真5 軌道仮受杭近接

写真5のとおり営業線軌道仮受杭が近接しており、列車走行時に発生する振動が軌道仮受杭から仮受杭に伝わり、その横を掘削している場所打ち杭の孔壁を崩壊する懸念があった。孔壁崩壊によって崩壊した土砂が杭底面に堆積して設計支持力が確保できず品質不良に陥るという懸念があった。さらに場所打ち杭の杭径以上の空洞が生じることにより、軌道仮受杭を沈下させてしまい、それから受けている軌道仮受杭を下げた列車運行支障事故を引き起こす事が想定された。対策案として、孔壁保護を目的に薬液注入する案、口元鋼管を長くする案、鋼矢板で仮受杭の振動を遮断する案、夜間、列車運行時間外で軌道仮受杭からの振動が無い間に施工する案などを検討した。

比較検討の結果、夜間の列車運行時間外の軌道仮受杭が列車振動を受けない時間帯において、スライム処理～鉄筋籠建込み～コンクリート打設を行い、場所打ち杭孔壁崩壊を防止し、軌道仮受杭の沈下防止を図る事とした。

その結果、孔壁崩壊は発生せず、掘削長確認や鉄筋籠建込み高さは問題なく、設計通り施工出来た。また、掘削時には水準測量にて常に軌道仮受杭の沈下計測を行った結果、全く沈下する事が無く施工が完了したことを確認した。
