## リバウンドハンマー試験結果に及ぼす水膜と漆喰の影響

## 1. はじめに

## 2. 対象と測定方法

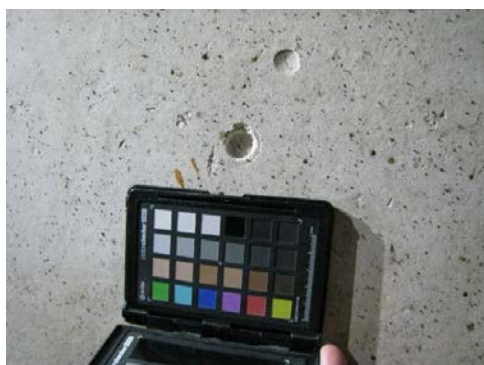
写真-1、写真-2、写真-3 は、それぞれ図-2①、図-3③、図-4⑥の RHT の測定点を示している。写真-1 のカラーコード直上の円孔は、打数 17 の  $S_R$  測定後であり、その右上の円孔は、打数 2 の  $S_R$  測定後の状況である。円孔の深さは、前者で 5 mm、後者で 2 mm 程度であった。前者は、RHT 先端の貫入部の可動域（5 mm）に達しており、 $S_R$  が一定値に達しておらず、適正

写真-1 RHT試験後の打撃面（漆喰）

な値が測定できていないことが、図-2からも判断できる。

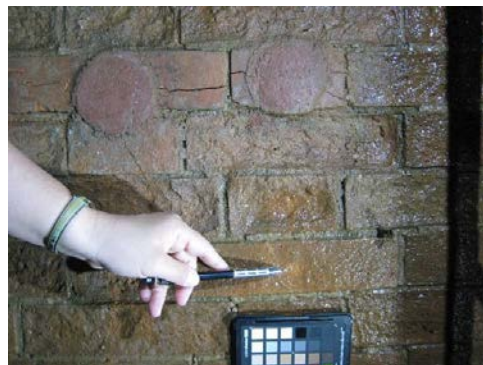
写真-2 RHT試験後の打撃面（水膜）

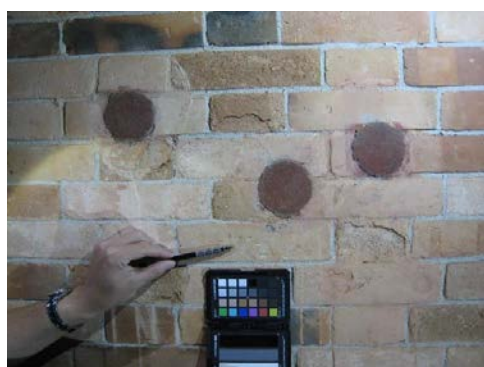
写真-3 RHT試験後の打撃面（通常の煉瓦）
