## 設置が概成した高速道路暫定二車線の区画柵（ワイヤロープ）の事故分析

(株)高速道路総合技術研究所 正会員 ○今井 大樹  
 (株)オリエンタルコンサルタンツ 非会員 早田 政博  
 (株)高速道路総合技術研究所 非会員 糸島 史浩  
 (株)高速道路総合技術研究所 正会員 邢 健

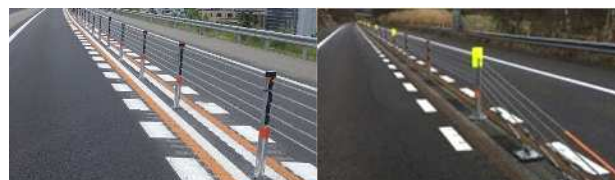
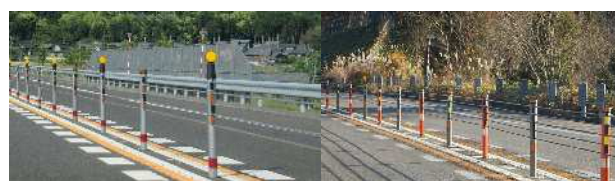
写真 1 視認性対策

①反射テープは標準な設置であり色による違いは考慮していない。②～④はそれぞれ①の反射テープに②上部反射材、③デリネーター、④支柱カバーを設置したもので、効果を確認するために、それ以外の視認性対策や、お互いを組み合わせた対策はこの図からは除外し

① 反射テープ

② 反射テープ+反射材

③ 反射テープ+デリネーター

④ 反射テープ+支柱カバー

WR には視線誘導効果と接触防止のために、原則として反射テープが設置されている。支柱への反射テープ以外にも導流レーンマークや凹凸型路面標示を設置することが標準となっているが、本報告では視認性対策に焦点を絞り、対策別（写真-1）に事故率の違いを図-7 に示した。R3 年の全体の WR 接触事故率の 55.2（件/億台キロ）と比較し①～④の対策を行うことで事故率の違いがあることがわかる。
