UAV と LiDAR 付端末を利用した写真測量に関する研究

西日本工業大学大学院   ○学生会員   緒方 大樹  
西日本工業大学                   正会員   松下 紘資  
西日本工業大学大学院       非会員   王 仁華

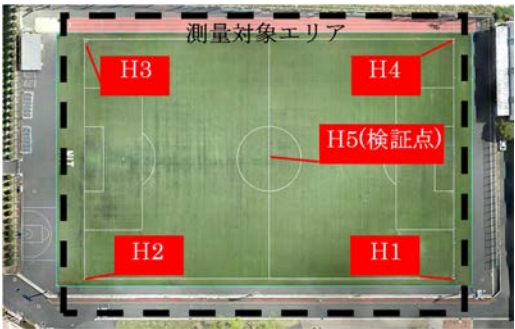
図-1 サッカーグラウンドおよび標定点

対象フィールドは、図-1 に示す西日本工業大学小波瀬キャンパスサッカーグラウンド周辺を選定した。本グラウンドは、人工芝や構造物を含んでおり、サイズはおよそ 105m×80m である。

図-1 の H1～H5 を標定点とし（標定点 4 点，検証点 1 点），座標計測を行った。計測した座標値を表-1 に示す。測定後，UAV を飛行させ写真測量を行った。解析ソフトには，Metashape（Agisoft 社製）を用いた。本手法は実務での使用を目指していることから，測量誤差の許容値は国土交通省出来形基準である±5cm 未満<sup>2)</sup>とした。表-1 右列に示すように，標定点誤差は±5cm を大きく下回る値となった。解析により得られた 3 次元点群データを図-2 に示す。グラウンドの側面にある直壁
