## 只見川に沿った鉄道土留め壁復旧工事における UAV を用いた仮締切工の検討

### 1. はじめに

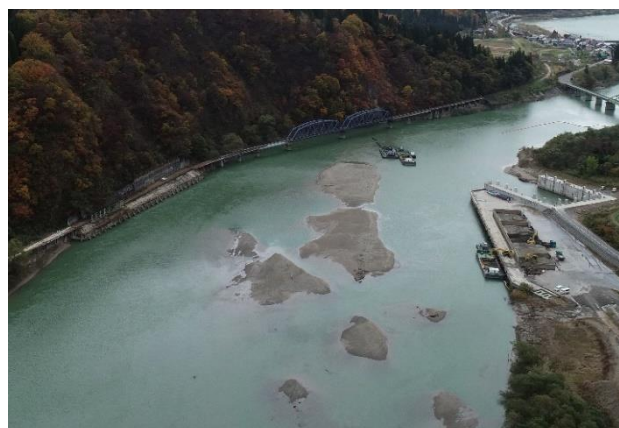
写真-2 台風による土砂流入

水深が深くても河床測量ができる方法として一般的に用いられる、マルチビーム測深機を搭載した無人ボートによる 3 次元計測を実施して河床状態を把握し、設計水位に対する仮締切形状を決定した。調査測量期間は約 2 か月を要した。しかし、2019 年 10 月に上陸した台風(令和元年東日本台風)により、福島県では大雨特別警報が発表される記録的な大雨となり各所で被害が生じた。当該箇所は上流から大量の土砂が流入し、河床状態に大幅な変化が生じた(写真-2)ため、再度河床の状態を把握し、仮締切形状を再検討し決定する必要があった。
