## 第4種踏切の安全対策について

西日本旅客鉄道株式会社 正会員 ○津國 遼太郎

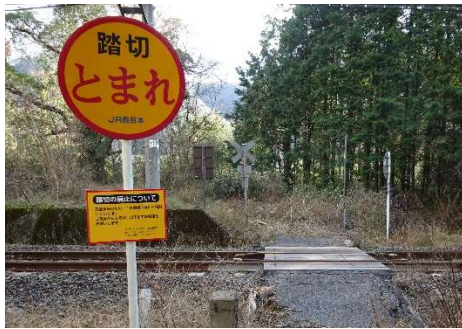
写真1 廃止看板の設置例

しかしながら、実際の通行実態が把握しづらいことや、道路管理者側も廃止による周辺地域への影響を予見しづらいことから、協議において踏切廃止までに多くの時間を要したり、合意形成が難航したりするケースが多い。そこで、通行実態が少ない踏切を対象に、効率的に通行者の意見を聞くことや、新たな協議材料を得ることを目的として、廃止看板の設置を進めている。（写真1）看板の設置によって、実際の通行者からの意見を聞くことができたり、スピーディに地域住民との合意形成を図ることができたりといった効果も得ることができた。いずれの場合も踏切の廃止には、地域住民や道路管理者の理解と協力が不可欠である。地方協議会等の機会での協力依

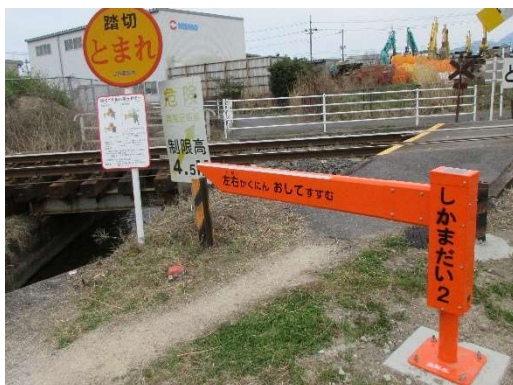
写真2 踏切ゲート

踏切の廃止や、格上げ(第1種化)は協議の難航等により、抜本対策の実現には時間を要するため、暫定対策にも力を入れている。暫定対策の1つとして2021年度より「踏切ゲート」を導入し、展開している。(写真2)

前述のとおり事故のほとんどが直前横断に起因することから、通行を物理的に遮断することで、一時停止および左右確認を促し、直前横断に起因する事故を未然に防ぐことを目的としている。

- ・常時遮断式：通行者に一旦停止を促すため、通行者が横断する際に手で開閉する。
- ・水平展開式：トラクター等の小型特殊自動車でも乗車したままの押し開け(車体で押す)を可能にしている。
- ・半自動式：通行者の操作は押し開けのみとし、開状態で一定時間ホールドした後に自動で閉まる。
- ・太陽光充電式：電源が確保できない箇所でも設

置可能にするため、ホールドする仕掛けがソーラーパネルによる充電で動作する。
