## 有料道路出入口部における逆走車および歩行者検知の検討

前田建設工業（株） 正会員 ○齋藤 知弥 前田建設工業（株） 正会員 三坂 岳広  
 （株）IHI 石川 光 愛知道路コンセッション（株） 正会員 山本 和範

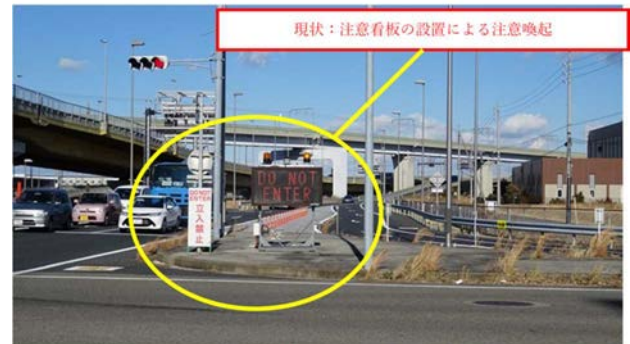
図-1 セントレア東 IC の現況

図-1 に実験を行ったセントレア東 IC の現況を示す。セントレア東 IC は中部国際空港が近くにあり、空港島と知多半島を結ぶセントレア大橋につながる交通の要所である。日本語や英語表記の看板を設置しているが、逆走車や歩行者の侵入が過去に発生している場所である。

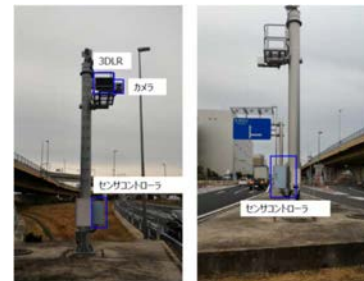
図-3 三次元レーザレーダの設置状況

図-3 に三次元レーザレーダの設置状況を示す。三次元レーザレーダのセンサは、ITV カメラ用の柱に専用支持金具を用いて地上から 5m の位置に設置した。逆走車や歩行者の検知のため、1 ヶ月分の三次元レーザレーダとカメラ画像の測定結果を入手して、これらの測定結果から検知アルゴリズムの検証を行った。

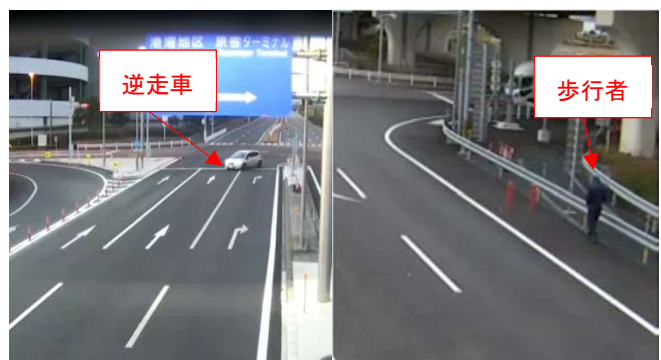
図-7 逆走車および歩行者の検知（供用環境）

上記のアルゴリズムを用いて実際の供用環境で逆走車や歩行者の検出を試みた。図-7 に検出結果を示す。実際に発生した逆走車と侵入歩行者を検知することができた。
