# 老朽化した RC 床版の微破壊検査による内部性状及び強度推定法に関する研究

日本大学大学院 学生会員 ○佐藤孝優 日本大学 正会員 野口博之 澤野利章 水口和彦

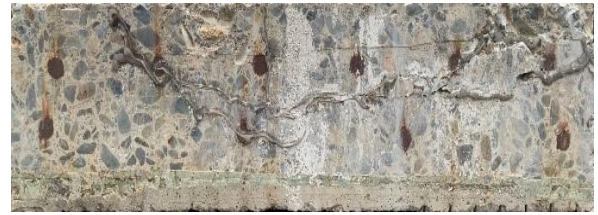
本実験に用いる供試体は、35 年間供用されていた橋梁である。積雪寒冷地域に建設された RC 床版は、大型車両の走行による疲労劣化に加え、凍害や塩害等の影響による複合劣化など、積雪寒冷地域特有の劣化損傷が生じている。また、床版撤去時の既設床版と SFRC 増厚層におけるコンクリートの圧縮強度の平均値はそれぞれ 34.1N/mm<sup>2</sup>、51.5N/mm<sup>2</sup> であった<sup>3)</sup>。ここで、供試体断面の損傷状況を写真-1 に示す。

写真-1 供試体断面の損傷状況

No.1 のコアは、写真-1 の供試体断面図と比較して、50mm から 160mm 程度の区間では、粗骨材が多数存在することが明らかである。写真-1 の供試体断面と比較して、コア No.1 の供試体は水平ひび割れなどの

No.2 のコアは、0mm から 160mm の区間に粗骨材と細骨材が混在することが明らかである。写真-1 の供試体断面と比較すると、コア No.2 の供試体は、50mm 付近において水平ひび割れが確認できる。また、110mm から 130mm 付近に内部に鉄筋が存在したため、損傷が発生している。従って、コア No.2 の供試体は、50mm 付近と 130mm 付近に損傷があることが明らかと考える。

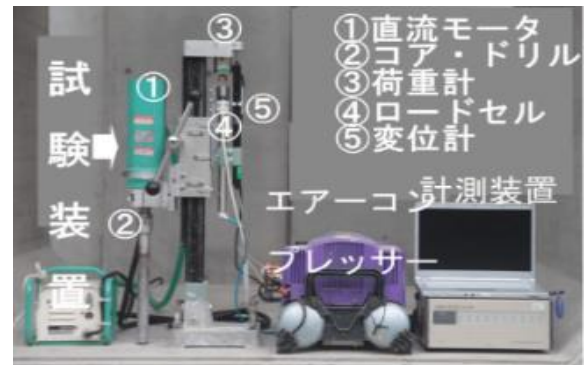
本実験で使用した小口径コアドリル試験機を図-1 に示す。この試験機は、供試体を切削するコアドリル本体、直流式のモータ、アクチュエーター、変位計で構成されている。この装置を用いた強度推定は、回転数(1500rpm)、作用荷重(本実験では 200N) (F<sub>ez</sub>)、電流値(A)を深さ方向(ΔL)に動的に計測することによって行う<sup>3)</sup>。

図-1 小口径コアドリル試験機一式

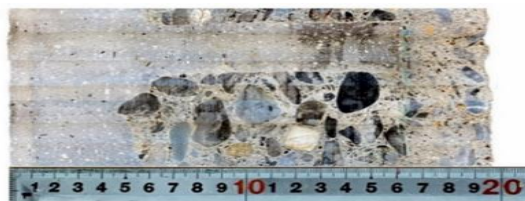
写真-2 コア No.1 の展開図

損傷は確認できず、比較的健全な状態であると考ええる。

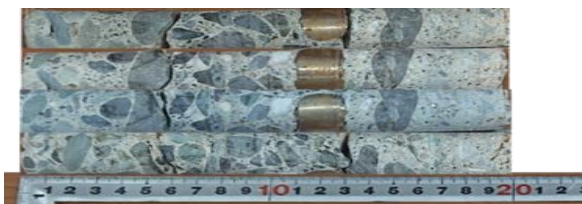
写真-3 コア No.2 の展開図
