## 高エネルギーX線源を用いたPC箱桁の鋼材調査に関する報告

中日本ハイウェイ・エンジニアリング名古屋㈱ 正会員 ○小塚 正博  
 中日本高速道路㈱ 正会員 稲葉 尚文, 石河 義希  
 東京大学 長谷川 秀一, 杉田 彰夫  
 ㈱N A T 草野 穰一

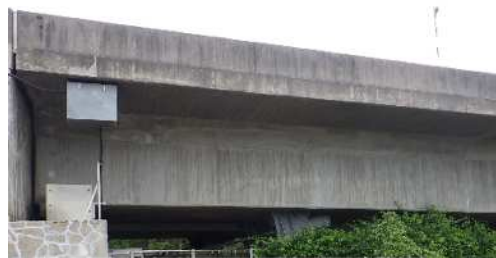
図-1 調査対象橋梁

調査は、施工から40年程度が経過した3径間連続中央ヒンジ付PC箱型ラーメン橋を対象に行い、高エネルギーX線による撮像は図-1に示す端支点付近のWEBに対して行った。X線撮像対象は、図-2に示す内径38φのシースに直径32φの鋼棒が挿入されたPC鋼材である。X線撮像対象の部材は部材厚500mm～700mm程度と0.3MeVのX線源での撮像可能部材厚を大幅に超えるため、3.95MeVの高エネルギーX線源を用いて調査を行った。

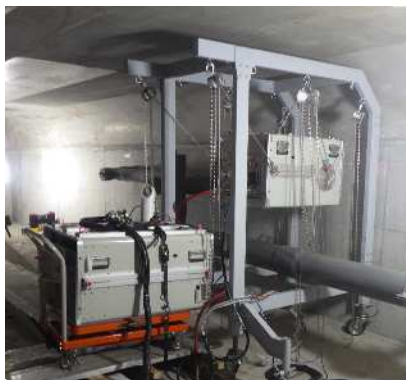
図-3 高エネルギーX線源

X線源は図-3に示す、最大3.95MeVの高エネルギー出力をもつ電子線形加速器(ライナック)ベースのX線発生装置である。線源から図-4に示すように照射されたX線は、金属等の遮蔽能力の高い物質にあたると止まり、コンクリートのような比較的X線が透過しやすい物質では通過してX線検出器で検出される。検出器では到達したX線量が多いほど画像は白くなり、遮蔽されてX線が検出されにくいところほど黒い画像となる。
