## 中間貫通鋼材の施工に関する一考察

中日本高速道路株式会社 正会員 ○岩吹 啓史

### 1. はじめに

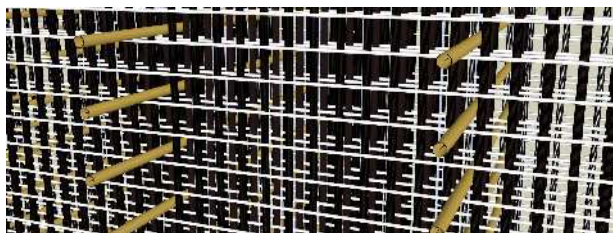
既設橋脚の鉄筋は図面から読み取ることができるものの、正確な位置の把握は困難である。そこで、より精度を上げた鉄筋位置の把握を行うため、電磁波レーダ方式の鉄筋探査機（KEYTEC 製：SIR-EZ LT）を用いて削孔側・貫通側の両側について調査を行った。次に、探査した結果の鉄筋位置を 3D 描画ソフト（フリーソフト：Sketch up）及び 3D CAD（福井コンピュータ（株）：TREND CORE）で作図し、併せて中間貫通鋼材を配置することで施工が可能となる位置を決定した。検討図を図 1 に示す。

図 1 3D CAD による検討図

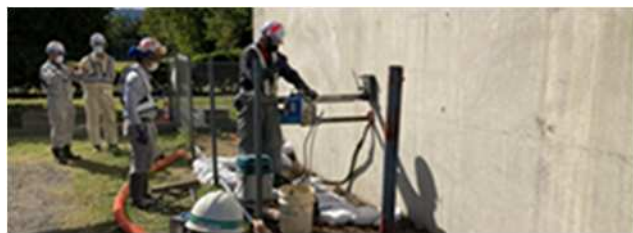
躯体の削孔はコアボーリングマシンを用いた。但し、万が一鉄筋と接触するリスクを考慮し、鉄筋検知機能を搭載した。躯体の削孔中にビットへ微弱電流を流すことで、通常削孔時はその電圧が一定のままであるが、鉄筋に接触すると電流が漏電し電圧が下がることで、鉄筋を検知する原理である。鉄筋を検知すると、ビットの回転が停止する仕組みとなっている。施工状況を図 2 に示す。なお、施工前に鉄筋コンクリート供試体を用いた試験により、鉄筋に損傷を与えることなくビット回転が停止することを確認した。

図 2 コアボーリングマシンによる削孔状況
