## 舗装のポットホール発生予測技術の開発について

中日本高速道路株式会社 東京支社 正会員 ○川村 和将  
 ジオ・サーチ株式会社 非会員 山根 博之  
 ジオ・サーチ株式会社 非会員 山下 真理子

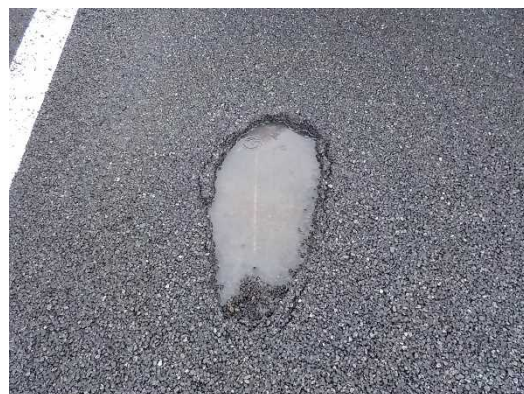
写真-1 ポットホール発生状況

東日本高速道路(株)、中日本高速道路(株)、西日本高速道路(株)（以下、NEXCO）は、橋梁のコンクリート床版に従来の床版防水工と比較して、防水性能などを向上させた高性能床版防水工を2010年より採用している。2012年に開通した新東名高速道路（御殿場JCT～浜松いなさJCT間）の橋梁にもこの床版防水工が採用されている。しかし、この防水工を施工した橋梁において開通直後からポットホールが頻発した。写真-1はポットホール発生状況である。ポットホールの発生原因は、加藤らが報告しているが、防水工とアスファルト混合物間の際間（Cavity）に水が浸入することが一因である<sup>1)</sup>。このポットホールは土工部における発生形態である路盤や基層の損傷から発生するものとは違い、亀甲状ひびわれなどの路面の変状から進展したポットホールではなく、発生箇所だけが剥がれた状況で、路面には変状が見られないまま突然発生することが多い。NEXCO 中日本東京支社はポットホール発生後の補修体制は整備しているものの、突如発生するポットホールは道路交通の安全を脅かす状況となる。そのため、ポットホールの発生を抑制するために、発生の予兆を把握し、発生を予測する技術が求められた。NEXCO 中日本東京支社は、路面に変状が見られない状況でもポットホールの発生が予測可能な技術を開発するために、2020年から2か年でジオ・サーチ株式会社と共同研究を行った。本論文は、2020年度における研究成果を報告するものである。

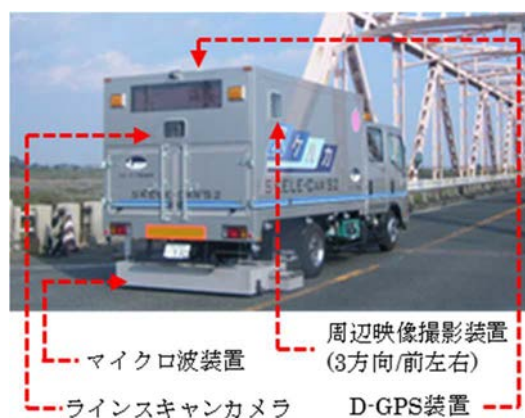
写真-2 調査車両の外観

な車載式の電磁波レーダを使用した。電磁波レーダから照射した電磁波の反射応答を捉え、ポットホールが発生に繋がる舗装内の損傷箇所の抽出を試みた。調査箇所は、ポットホールが発生している東名高速道路や圏央道の一部区間約 22km である。写真-2 は調査車両の外観である。電磁波の発生装置を車両後部に配置し、時速 80km で調査可能である。電磁波を舗装に照射すると、図-1 のように舗装内に滞水や、何らかの損傷があった場合、健全部からの応答とは異なった反射応答がある。そのデータを 3 次元化処理し、舗装の鉛直方向の水平画像から技術者による解析によって損傷の可能性のある範囲を抽出した。図-2 は電磁波異常箇所の拡大図である。滞水または舗装内部に何らかの損傷があることを示している。

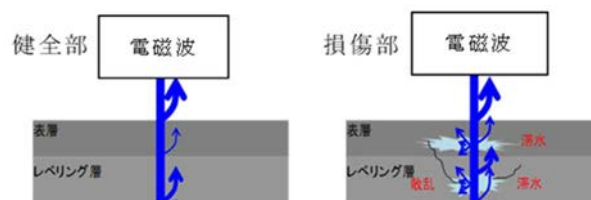
図-1 電磁波の反射イメージ
