## 空港滑走路への適用を目指したアスファルト乳剤系表面処理材の 耐摩耗性の評価方法に関する検討

ニチレキ株式会社 正会員 ○王 斌輝  
ニチレキ株式会社 正会員 平岡 富雄  
ニチレキ株式会社 非会員 澤 智之

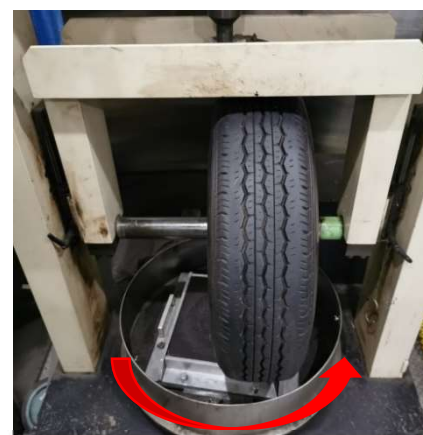
写真-1 実車タイヤすえ切り試験機

舗装材料の耐摩耗性の室内評価に用いている写真-1 に示す実車タイヤすえ切り試験機の摩耗指数を求めた。試験条件は表-1 に示すとおりであり、これらのデータを用いて試算した結果、供試体 1 回転の  $Abi_{in}$  は 5.1 kN・s/m<sup>2</sup> であった。

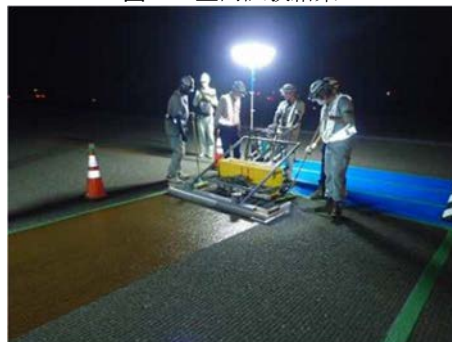
写真-2 現場施工状況

2020 年 8 月に、中部国際空港で試験施工を行った。その状況を写真-2 に示す。着陸装置の左脚のみが通過する横断 5m×縦断 3.5m エリアで施工し、目標とする塗布量 1.8kg/m<sup>2</sup>、塗布厚 1mm で仕上げられた。

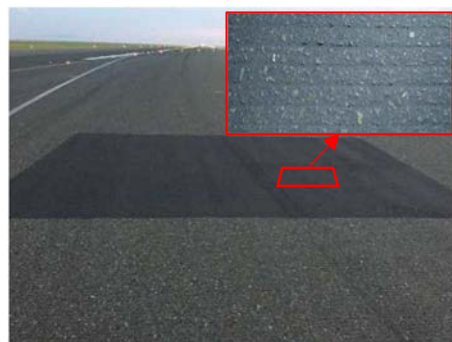
写真-3 施工 11 か月後の状況

11 か月後に施工箇所の追跡調査を行った際の状況を写真-3 に示す。表面の一部に骨材の露出があるものの、開発品は全体的に残存しており、この時点では供用性に問題がないと判断できる。今後も継続的に供用性を確認し、評価方法の妥当性を検証する。
