直轄国道におけるクラック抑制シートの持続性に関する調査結果

株式会社オリエンタルコンサルタンツ 正会員 ○田中 志和

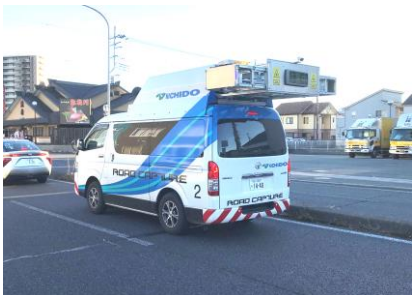
写真 1 路面性状測定車による測定状況

調査方法は、路面性状測定（ひび割れ、わだち掘れ量、IRI）と近接目視による路面状況確認である。路面性状測定では、（一財）土木研究センターが実施した路面性状自動測定装置性能確認試験の認定を受けた路面性状測定車を用いて測定した(写真 1 参照)。なお、これらの調査項目は過年度から継続実施の調査項目である。解析では、舗装調査・試験法便覧<sup>※2</sup>に基づきそれぞれ 20m 毎に評価し、総延長での評価区間での代表値を算出した。

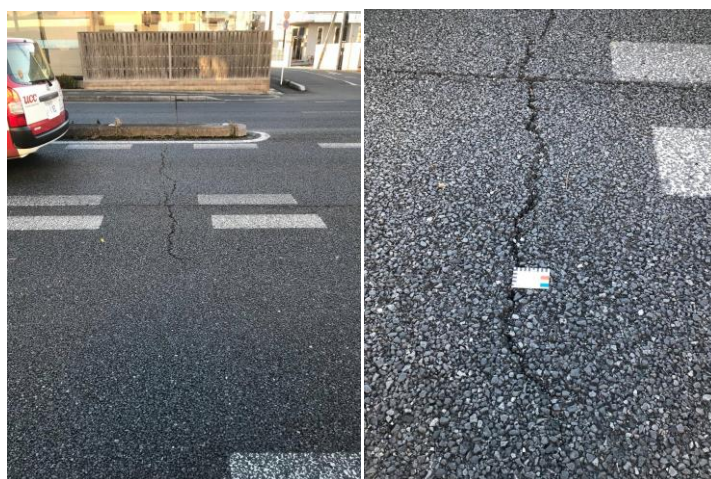
写真 2 近接目視による確認結果（国道 17 号）

次に、近接目視による路面状況確認結果を写真 2 に示す。この結果より、リフレクションクラック発生箇所にて横ひび割れが明確に発生しており、ひび割れ幅も大きいことがわかる。ひび割れ幅は最大 2cm であり、路面性状測定車に求められる性能（幅 1mm 以上のひび割れが識別可能）と比較しても大きなひび割れ幅である。よって、測定値のひび割れ率よりも路面状態としては悪く補修が必要な区間として考えられる。

今回の調査結果より、概ねの耐用年数（施工から 10 年程度）を把握することができた。また、測定値以上よりも路面状態としては悪いため、リフレクションクラックを評価する場合には現場での目視調査を実施することが必要である。
