## RC橋脚の靱性向上対策と正負交番载荷実験による効果の検証

日本工営株式会社 フェロー会員 ○興石 正己  
九州大学大学院 正会員 玉井 宏樹  
九州大学大学院 学生会員 Wang Wenming  
九州大学大学院 フェロー会員 園田 佳巨

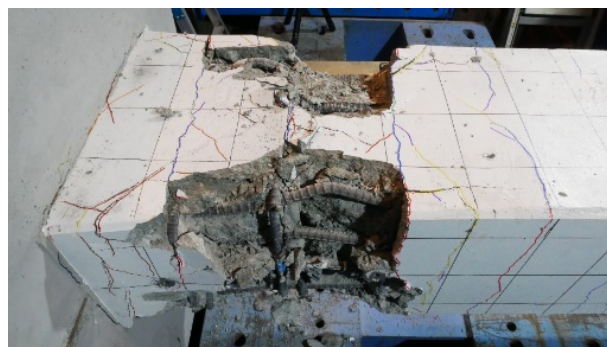
写真-2 タイプ2の主鉄筋

本研究では、図-2に示す通常のRC橋脚(タイプ1)とHT橋脚(タイプ2)の正負交番载荷実験を実施した。タイプ1は柱部断面を300mm×350mm、スパン1600mmとし、曲げ破壊で終局に至るように設計した。また、タイプ2についても一般断面は同様であるが、塑性ヒンジ区間において橋脚の軸方向鉄筋を载荷方向において内側に凸になるように冷間にて曲げ加工し、外側へ曲率が反転しないような設計とした。実験時のコンクリートの圧縮強度はそれぞれ40.0N/mm<sup>2</sup>、39.4N/mm<sup>2</sup>であった。

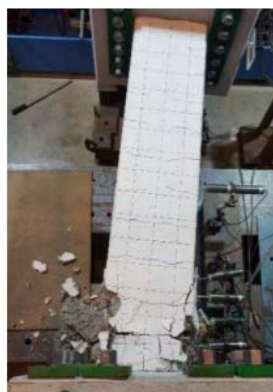
(a)タイプ1  
(+10 $\delta_y$  載荷時)

(b)タイプ2  
(+11 $\delta_y$  載荷時)

写真-3 試験体の損傷状況

図-3 に水平荷重と変位（降伏変位  $\delta_y$  で除して正規化したもの）の関係図を示す。この図より、通常のRC橋脚であるタイプ1の耐荷力は約55.6kN、最大荷重の80%における変位を降伏変位  $\delta_y$  で除した靱性率は  $\mu=6.0$  であった。一方、靱性向上策を施したタイプ2では、耐荷力は約63.5kN、靱性率は  $\mu=7.0$  であった。この結果から、耐荷力の向上は見られたものの、靱性率の向上はなく、靱性向上効果は得られなかった。これは、タイプ2においては、載荷方向への軸方向鉄筋のはらみ出しは防止できたが、実験では軸方向鉄筋が載荷方向に直交する面外方向へのはらみ出し、座屈が生じたことに起因している。よって、HT橋脚では面内だけでなく面外にもPre-Deformが必要であることが判明した。写真-2 にタイプ2における主鉄筋の破壊性状（面外座屈と破断）を示す。次に、写真-3 に試験体の損傷状況を示す。この写真より、タイプ1では、基部から概ね塑性ヒンジ長218mmまでの区間において、ひび割れ拡幅、鉄筋降伏、かぶりコンクリート剥落が生じていた。一方、タイプ2では塑性ヒンジ長241mmを超えて基部から約150mm～410mmの区間で鉄筋降伏、かぶりコンクリートの剥落が発生した。これは、Pre-Deformによる曲げ加工区間長を試験体幅Dとした影響であると考えられるため、今後、曲げ加工区間長および曲率については、慎重に検討する必要がある。
