## 山陽本線小野田・厚狭間 豪雨による盛土崩壊箇所の早期復旧

西日本旅客鉄道株式会社 正会員 ○鈴木 佑弥 非会員 加藤 光喜  
非会員 中原 幸誠 非会員 大塩 清太郎  
広成建設株式会社 非会員 石橋 健太郎

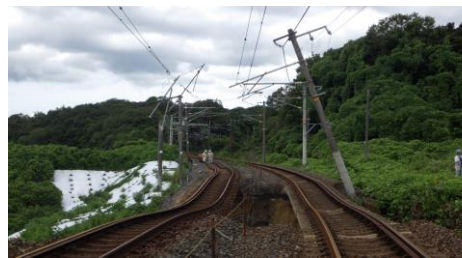
図-1 盛土崩壊時の様子

2021年8月15日未明にかけ断続的に降り続いた豪雨により、山陽本線小野田・厚狭間の盛土が上下線にまたがり崩壊した(図-1)。早期に運転再開するため、応急工事により同9月5日に運転再開した。応急状態での運転再開であったため、今後の長期にわたる運転保安の確保を目的に、2022年度に抜本的な復旧工事を行った。本稿では、施工困難な現場環境下で実施した復旧策について記述する。

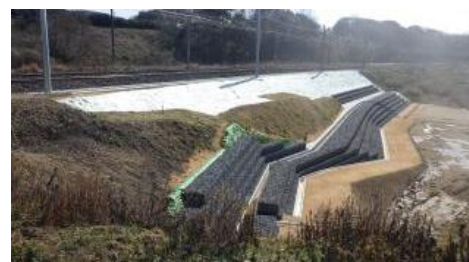
図-5 復旧工事完了後の状況

復旧工事では排水機能とりのり尻の支持力を長期にわたり確保することを目的に、盛土全面への排水パイプの打設とりのり尻部へのふとんかごの敷設を対策工とした(図-5,6)。排水対策には、盛土内の水位を適切に低下させるよう留意し、排水パイプを長さ3.6m、間隔1.5mで打設して、線路直角方向に3mまでふとんかごを敷設することとした。また、のり尻の支持力はふとんかごにより確保した。なお、本盛土は、鉄道構造物等設計標準・同解説(土構造物)上求められるのり面勾配を満たしている。中段の部外水路については、当社施工により復旧し、ふとんかごからの排水を受ける構造とした。

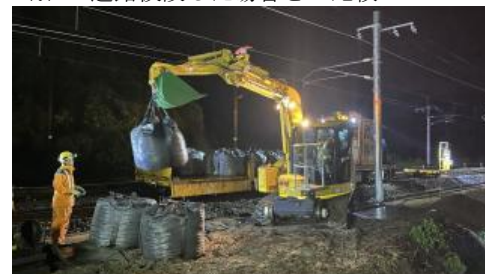
図-7 軌道用 MC による資材搬入

本現場は周辺道路と施工箇所との間に営業線があり、大型車両でのアクセスが困難である。一方で、対策工法として選定したふとんかごは大量の資材が必要であることから、効率的な材料運搬が求められる。そこで、運搬方法を軌道用モーターカーによるオンレール運搬とした。当社の土木工事では通常、工事用車両により道路から現場へアクセスしている。しかしながら、本現場に道路からアクセスする場合、延長 1km 以上におよぶ大掛かりな工事用道路仮設が必要となることから、本体工事着手までに相当日数を要する。また、道路仮設を回避して営業線を横断し運搬する場合、列車の合間を縫って作業する必要がある。一方で、本現場で確保できる作業時間は 1 日当たり 1 時間 30 分程度(夜間)であり非効率である。そこで、保線区の協力も得ながら軌道用モーターカーと 15t 鉄製トロにより材料搬入を行うことで(図-7)、道路拡幅と道路からの資機材運搬を最小限に留めた。運搬する砕石は積込み、取卸しを容易にするため、大型土のうに袋詰めし、鉄製トロに積載した。これにより従来の線路横断による運搬に比べて運搬効率が 15 倍に増加した。他現場へ適用する場合は、運搬距離を加味した積込み箇所の選定や、施工箇所近傍に十分な資材ストックヤードの確保が必要であることに注意したい。
