## ケーブル系構造の維持管理システムの構築

(株)IHI 正会員 ○齋藤 良平  
 (株)IHI 非会員 長迫 大喜  
 大阪工業大学 正会員 大山 理  
 大阪工業大学 正会員 今川 雄亮

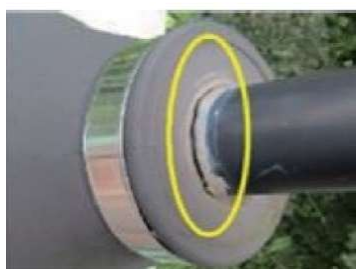
写真3 シーリング材の劣化<sup>3)</sup>

写真3のようなケーブル定着部の止水ゴムカバーとケーブル定着部の外観調査を実施し、止水ゴムカバーの損傷によるケーブル定着部への漏水の有無を判断して、対策工法の選定を行う。

止水ゴムカバー自体の損傷やシーリング材劣化(写真3)により、ケーブル定着部に雨水などの侵入が確認された場合、止水ゴムカバーの取替やシーリング材補修を実施し、さらに、写真5のように流水防止対策としてケーブルハットを設置することを推奨している。
