## 構造物の安全設備（検査路・転落防止柵）整備検討

(株) ネクスコ・エンジニアリング北海道

東日本高速道路（株）

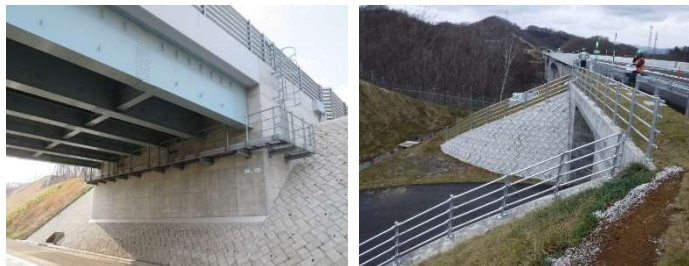
写真-1 検査路及び転落防止柵

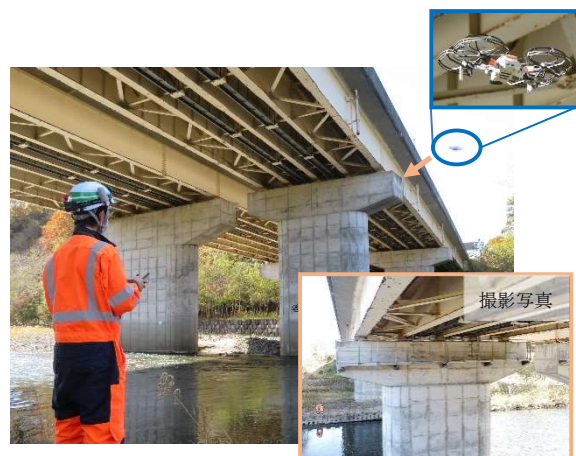
写真-2 ドローン調査状況

マダニ・ヒグマ等のリスクが想定される箇所について、ドローンを活用し検査路等の整備状況を確認することで、より安全な現地調査を実施した。(写真-2)

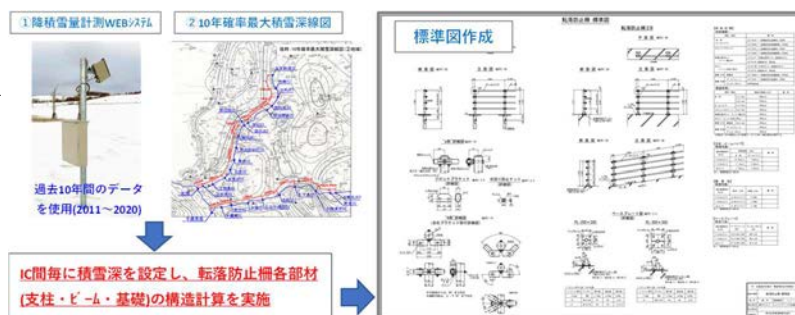
転落防止柵は、積雪による荷重を考慮する必要があるため、地域毎に構造検討が必要となった。そこで、①降積雪量計測 WEB システムや②10年確率最大積雪等深線図の積雪深データを基に IC 間毎に積雪深を設定し、構造計算を実施することで、現地条件を考慮した標準図の作成を行った。(図-5)

図-5 転落防止柵標準図作成の流れ
