3Dモデルを用いた中小橋梁の点検効率化に関する検討

東北大学大学院工学研究科インフラ・マネジメント研究センター（正会員）鎌田 貢，（正会員）楠葉 貞治  
公益財団法人鳥取県建設技術センター（非会員）石黒 友規，（非会員）福長 宏之  
福井コンピュータ株式会社（非会員）荒川 良照  
鳥取県 湯梨浜町（非会員）塩谷 直文

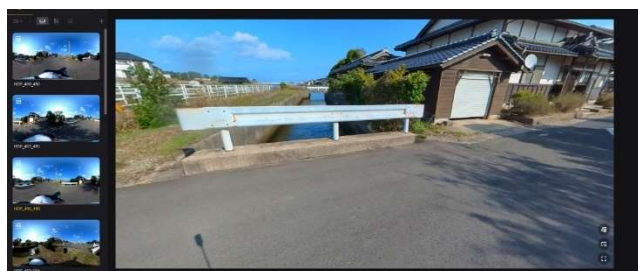
360度カメラ画像（橋上）

写真-1 360度カメラによる画像の例

そこで、損傷の詳細状況の把握を補うことを目的に、360度カメラの併用を試行した。写真-1に360度カメラによる画像を示す。水深の深い河川など、桁下に歩いて進入できない現場での使用はできないが、橋の全方位を見渡せ、また、必要箇所を切り出して点検調査作成時の写真として利用することが可能であり、非常に有用であることが確認できた。ただし、取得画像が高解像度に対応しておらず、損傷の詳細把握に対しては、事前のチョーキングや近接目視による損傷確認が必要であった。
