## 寒冷地での耐震補強コンクリートにおける施工上の工夫について

西松建設(株) 北日本支社 正会員 ○石川 廣大  
 西松建設(株) 北日本支社 串田 雅宏  
 西松建設(株) 北日本支社 田上 孝樹  
 西松建設(株) 土木設計部 高橋 雅

本工事は、秋田自動車道（湯田IC～協和IC間）の大戸川橋他3橋における橋梁下部工の耐震補強を行うものである。本稿では、耐震補強工事のうち、鉄筋コンクリート巻立て補強工（以降、RC巻立て補強工と略す）におけるコンクリートの品質確保に対する施工現場での取り組みと施工上の工夫について報告する。

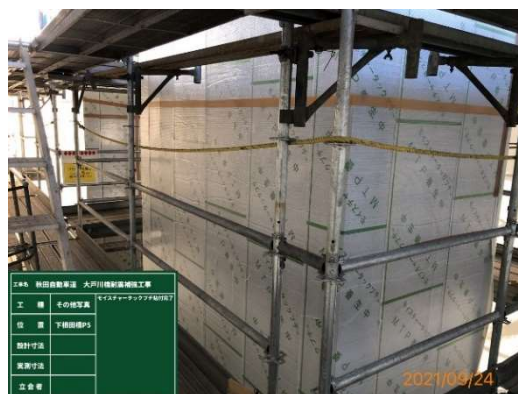
写真-1 気泡緩衝シートによる養生

秋田県の地域特性（融雪剤散布、冬期低温、強風等）より、コンクリートに塩害・凍害が生じる可能性が考えられるため、コンクリートの耐久性向上を目的に、シート張り防護、冬期施工時の保温・給熱養生、散水養生、気泡緩衝シート（モイスタータックプチ NETIS登録番号 HK-150002-VE 写真-1）による養生および養生温度管理システムの導入を行った。

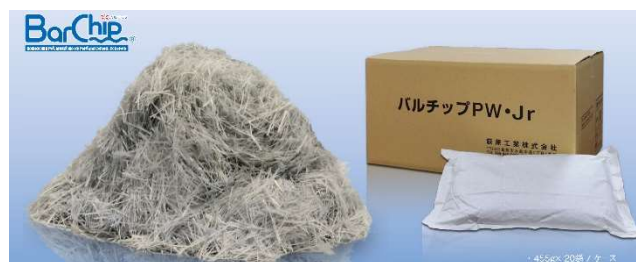
写真－3 バルチップ PW・Jr

RC巻立てコンクリートは巻立て厚が250mmと薄く、表面積が大きいことから、乾燥収縮によるひび割れおよび既設コンクリートやアンカーの拘束によるひび割れの発生が懸念される。ひび割れ抑制対策としてポリプロピレン短繊維（バルチップPW・Jr、添加量：455g/m<sup>3</sup>）を添加した「短繊維補強コンクリート」を使用し、ひび割れ抵抗性や靱性の向上を図った（写真－3）。

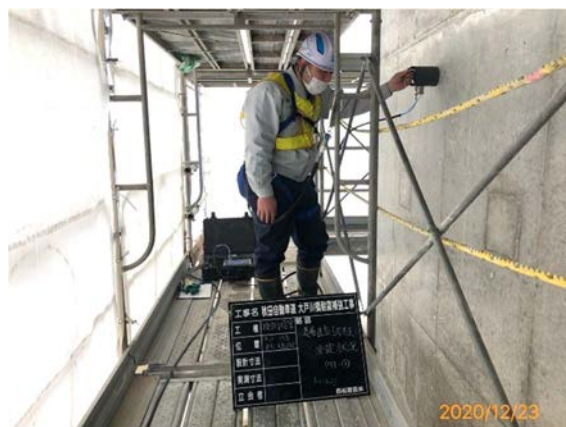
写真－4 トレント試験状況

コンクリートの緻密性に関する品質確認として、表面吸水試験<sup>1)</sup>（以下、SWAT）と表層透気試験<sup>1)</sup>（以下、トレント）を実施した。SWATは表面に近い領域の品質を評価する試験法であり、コンクリート表面に毛管力による吸水を行い、10分間時点での表面給水速度P600（ml/m<sup>2</sup>/s）を測定する。トレントはコンクリート内を真空状態になるよう脱気し、内圧が戻るまでの時間を計測する試験である（写真－4）。

コンクリートの耐久性について、SWAT・トレントの試験結果（表－1，2）より良質なコンクリートを施工することが出来た。また、打設用開口は、モルタル分の漏出を抑え美観を損なうことなく施工することが出来た（写真－5）。コンクリートのひび割れ抑制について、材齢28日後に各橋脚で実施した初期点検では、ひび割れは確認されなかったが、半年が経過した頃に一部の橋脚に微細なひび割れを確認した。
