## ICT 建機を活用したトンネル路床工における生産性向上への取り組み

清水建設株式会社 新東名高速道路 川西工事

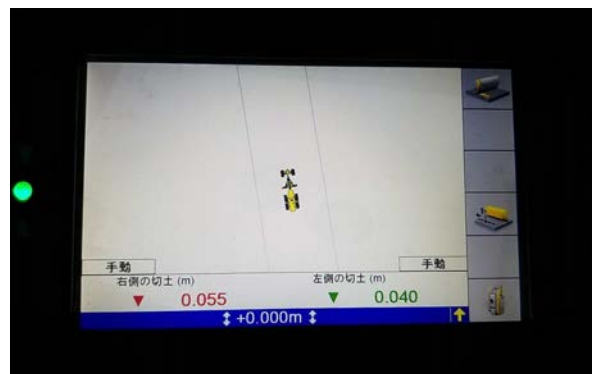
写真-1 車載モニター (MC 搭載グレーダ)

MG および MC の導入により、重機オペレータは運転席の車載モニタ(写真-1)で ICT 建機の刃先位置・高さと 3 次元設計データとの差分をリアルタイムで確認しながら施工を行うことができるようになるため、丁張りレスでの施工が可能となった。また、重機オペレータ単独での施工が可能となるため、重機作業エリアと人力作業エリアを完全に区分けすることで、輻輳作業による接触リスクを低減し、安全性を確保した。

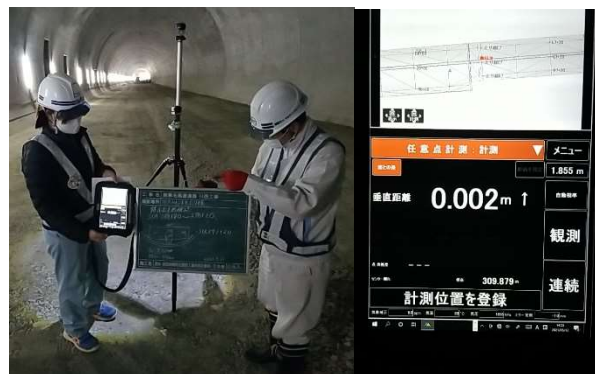
写真-2 出来形検査状況

従来の施工方法では、トンネル中心および両端部に一定間隔で丁張りを設置することで施工中の高さ確認および施工完了後の出来形測定を行っていたため、事前の測量業務に多大な労力を費やしていた。しかし、ICT 建機を活用した情報化施工の実施により、事前作業は3次元設計データの作成・登録および自動追尾型トータルステーションの据付作業へと省力化された。また、出来形測定は予め3次元設計データが登録されたトータルステーションを使用することで、任意点の実測値と3次元設計データとの差を瞬時に計測・確認することが可能となった（写真-2）。丁張りレスでの施工により、従来の方法と比較し、測量作業を約80%削減することができた。

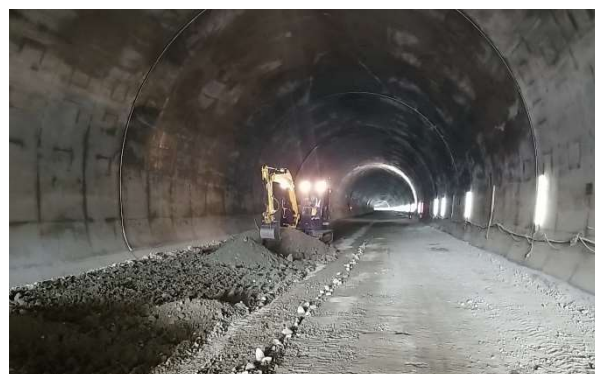
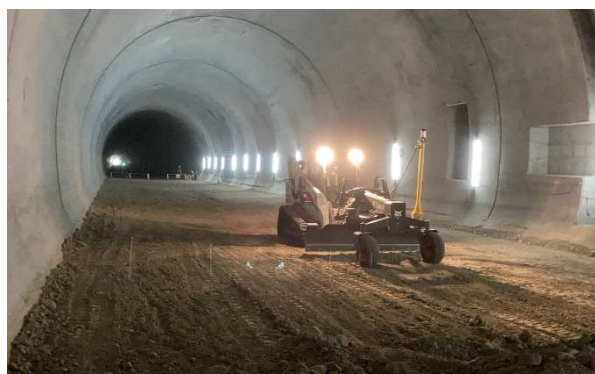
また、従来の施工方法では、重機合番者が丁張りからの下がり进行を測定し、設計値との差を重機オペレータに伝達しながら施工を行っていたが、ICT 建機の活用により、重機オペレータは車載モニターで現地盤の高さをリアルタイムで確認しながら、単独で施工を行うことが可能となったため、重機合番作業を省力化することができ、稼働日当たりの作業人工数を2人工削減することができた。さらに、トンネル坑内の暗く狭隘な作業環境下において、重機周辺での合番作業を行うことは極めて危険であったが、ICT 建機を活用することで重機作業と人力作業を完全に区分けすることが可能となったため、重機と作業員の接触リスクが著しく低減され、安全性を向上させることができた（写真-3、4）。

写真-3 施工状況 (MG 搭載バックホウ)

写真-4 施工状況 (MC 搭載グレーダ)
