## 施工中の建設機械に搭載した Visual SLAM の位置推定精度に関する検証

安藤ハザマ, 東京大学 正会員 ○千野 雅紀

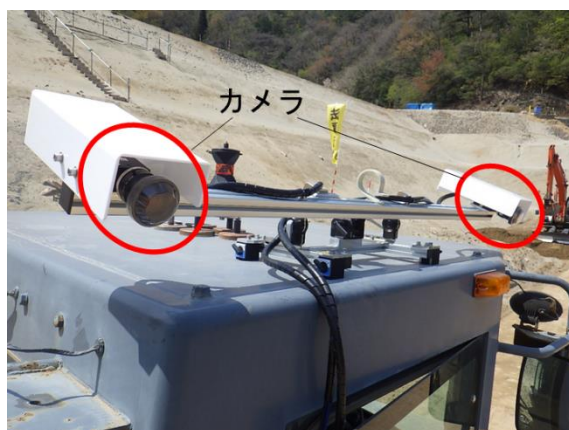
本システムでは, 奥行情報の絶対距離を得るために, デジタルカメラを 2 台利用してステレオカメラを構成した. 盛土工事の振動ローラへの適用を想定し, 写真-1 に示すように振動ローラの運転席上にステレオカメラを設置することとして, フレーム間の特徴点の変化を捉えやすいように, ステレオカメラを側方に向けて配置した.

写真-1 ステレオカメラ設置状況

ステレオカメラを設置する架台は, 振動ローラの振動数 33 Hz において固有振動が生じないような設計で作成した.

使用したカメラは FLIR 社の Grasshopper, 左右のカメラの同期には ViewPLUS 社の SyncUsb3 を用いた.

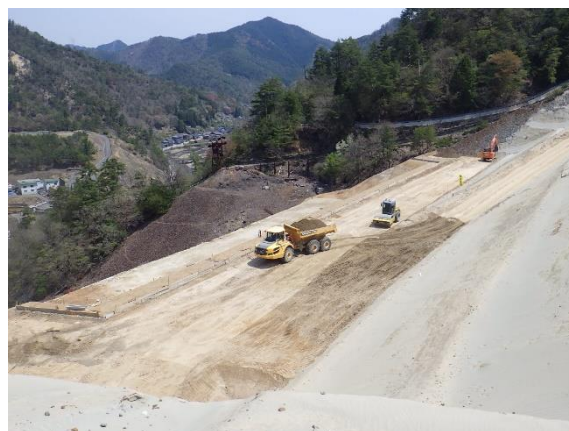
実験は, 写真-2 に示すように, 法面と谷で挟まれた盛土現場で行い, 振動ローラを法面に対して平行に約 40 m 往復して, 鉄輪を振動させながら数レーンを走行した.

写真-2 盛土現場

カメラの撮影方向が法面側か谷側かによって被写体が大きく異なるため, 適切に特徴点を抽出するためには撮影場所によって俯角を変更することが求められる. 一方, 振動ローラの
