## 供用中トンネルにおける ICT を活用したインバート掘削出来形管理システムの構築

株式会社奥村組 正会員 ○松田 顕伍 松本清志  
株式会社奥村組 正会員 川澄悠馬 正会員 今泉克彦

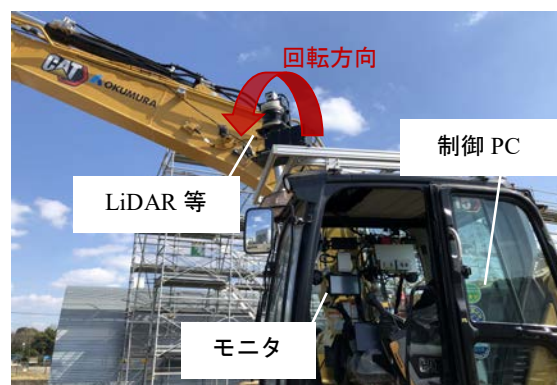
写真 1 差分計測システムの構成機器

本システムは、鉛直方向（z 軸）に回転する機構を有した 2D-LiDAR（以下、LiDAR 等）により、掘削範囲の外周に配置した座標基準となるリフレクタを含めた範囲（以下、施工領域）を計測することで、施工目標となる 3 次元設計データ（以下、設計データ）と LiDAR 等により取得した現地盤の点群データ（以下、点群データ）との差分寸法を計測するシステムである。狭隘な空間では計測機器を常設することはできないため、制御 PC を油圧ショベル内に格納し、LiDAR 等をキャビン上に搭載した（写真 1, 2）。

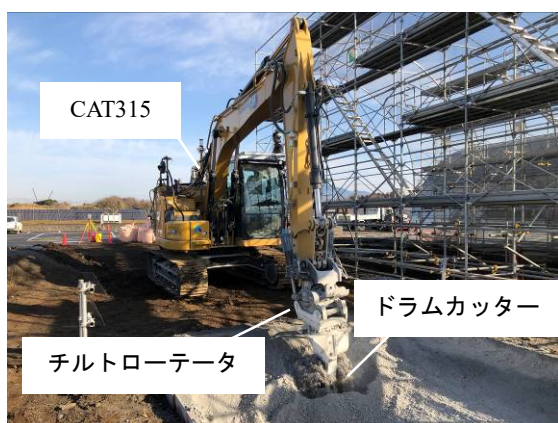
写真3 掘削作業の機械構成

本システムの有効性を検証するため、試験施工を実施し、レベル測量および3D スキャナ測量との精度比較を行った。掘削範囲は、岩盤を模擬した無筋コンクリートの試験体 (W4.0m×L4.5m×H1.0m) を設定した。掘削作業には、写真3に示すICT 油圧ショベル (型式: CAT315) にチルトローテータおよびドラムカッターを装備し、予めインバート形状を設計データとして入力した。なお、今回はレベル測量および3D スキャナ測量の結果を真値とした。
