## プレキャスト PC 床版取替工事におけるMMS 測定の適用性に関する調査

戸田建設(株) 正会員 ○平林 蒼音  
戸田建設(株) 正会員 島津 勝則

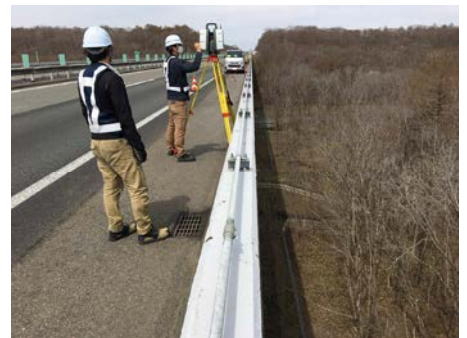
写真-1 地上レーザースキャナ測定

現地測定業務を省力化する上で効果的な地上レーザスキャナ測定であるが、北海道のような積雪地域においては冬期間の交通規制に制約があり、路肩規制などの規制帯内で測定が必要な地上レーザスキャナ測定は4月以降になるという課題があった。(写真-1)そこで、規制が不要であり雪解け後に速やかに測定に入れるMMS 測定の適用について検討することとなった。

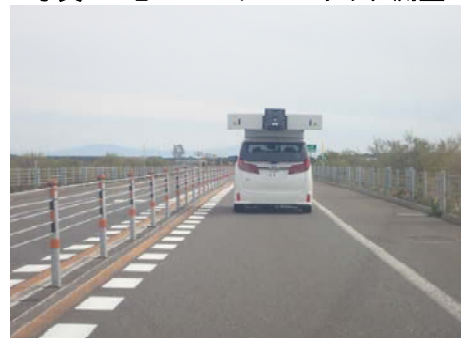
写真-2 MMS測定状況

MMS 測定とは、3次元レーザ計測機とデジタルカメラによって、道路面および道路周辺の3次元座標データと連続カラー画像を取得する車両搭載型測定システムであり以下の特徴が挙げられる。

MMS 測定は地上レーザスキャナと同様に位置決めネットワーク型 RTK-GNSS (VRS 方式)を採用しており、誤差の大きさは計測時に補足可能な衛星数やその配置状況に依存する。このため VRS 方式では通常5以上の衛星補足状態での計測が推奨されている。衛星の補足数は8以上増えても精度向上にほとんど影響はなく、配置状況(偏りがなく上空均等に衛星がある状態が望ましい)が重要になる。(写真-2)
