実工事におけるビット調査および新材種ビットの検証

大成・りんかい日産・本間特別共同企業体  
株式会社丸和技研  
大成建設株式会社

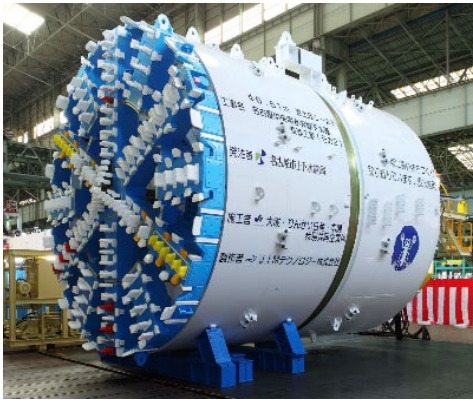
写真-1 シールド機全景

名古屋中央雨水幹線下水道築造工事（その 2）、（その 3）は、名古屋市で最大規模の雨水調整池で、西区天神山町の押切公園を出発地点、中川区の山王橋交差点角を到達地点とし、地下約 50m に、内径 5,750mm、全長約 5,000m の雨水調整池を建設するものである。図-1 に工事路線図を、写真-1 にシールド機を示す。

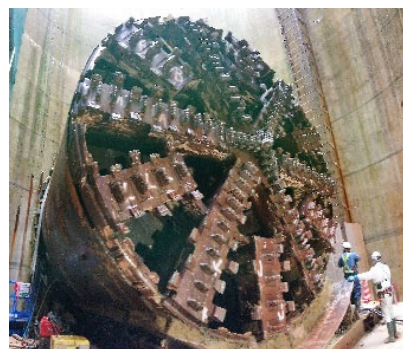
写真-2 到達状況

ビット調査は、シールド機到達時に実施し、主にティースビットのチップの欠損に着目して実施した。シールド機の到達状況を写真-2に、最外周のパス No.1 のビット状況を写真-3に示す。写真-3より、最外周ビットは、ビット幅の半分程度摩耗していたため、調査の対象外とした。なお、チップが欠損していたビットを、以後欠損ビットとよぶ。
