## ローラーカッター大気圧交換システムの開発（その2） —実物大交換装置を用いた実証実験結果の報告—

戸田建設株式会社 正会員○田中 宏典, 正会員 水澤 陽介

大深度、高水圧下で長距離のシールドトンネルが計画されるようになり、スポーク内から大気圧下でローラーカッター（以後、カッターと言う）を交換するシステムが求められている。そのシステムにおいては、シールド掘進作業の中断を極力少なくするために、効率的に交換が行えることと、特に 2.0MPa を超す高水圧下ではシールの止水性が重要である。本実証実験では、実物大の交換装置による 3.0MPa の高水圧に対する止水性の確認と交換時間の計測を行い、実用化の可能性を検証したので、その結果を報告する。

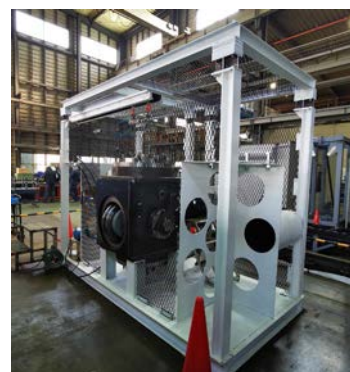
写真-1 実物大交換装置

カッタースポーク内の作業スペースを模擬した実物大交換装置を製作した（写真-1）。今回、この装置を用いたカッター交換時の作業性と、止水シールの耐水圧を確認し、本システムの実用可能性を検証した。試験における作業手順を図-1 に示す。
