～連続ベルトコンベルト損傷検出システムの実用化について～

清水建設(株) 外環大泉シールド作業所  
東日本高速道路(株) 関東支社 東京外環工事事務所  
タグチ工業(株)

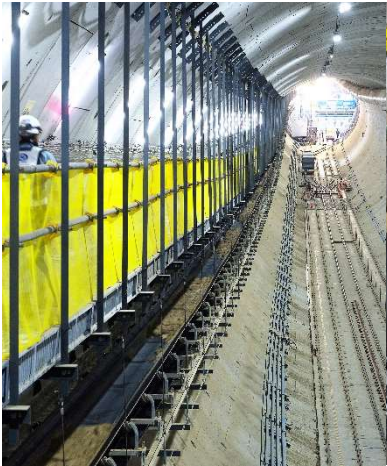
写真-1：連続ベルトコン

シールド工事の長距離化、大断面化に伴い、排土設備として搬出能力の高い連続ベルトコンベヤー（以下、連続ベルコン）を採用するケースが増加しており、本工事においても連続ベルコンを採用している（写真-1）。

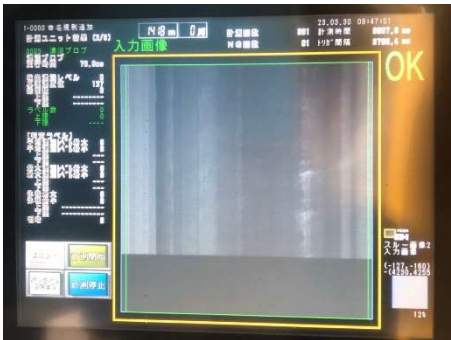
写真-2：リアルタイム画像解析画面

ベルト損傷検出システムは、ベルトコンベヤー稼働中にラインスキャンカメラにより連続的にベルトを撮影し、リアルタイムで画像解析を行うことで、ベルト損傷を検知するものである（写真-2）。

- ① ベルト損傷の有無・形状（長さ、幅、深さ）の検出及び表示
- ② 検出した損傷部位の位置（原点からの距離）の検出及び表示
- ③ 検出した損傷レベルの判定及び警報表示
- ④ 損傷データの保存及び閲覧
