## ハーモニカ工法函体間切開き時の地山崩壊防止対策の要素実験（１）

大成建設株式会社  
大成建設株式会社  
大成建設株式会社  
成和リニューアルワークス

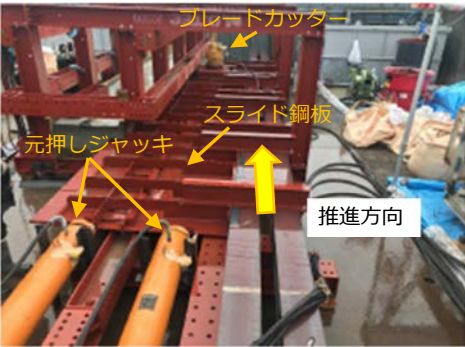
写真 1 推進実験状況

- ① カッター作動状況の確認：３種類の模擬土（A.裏込め材〔セメント 400kg/m<sup>3</sup>〕+6号砕石 140kg/m<sup>3</sup>、B. 裏込め材〔セメント 470kg/m<sup>3</sup>〕+6号砕石 140kg/m<sup>3</sup>、C. 裏込め材〔セメント 390kg/m<sup>3</sup>〕水量 20%低減+6号砕石 260kg/m<sup>3</sup>）に対し、推進速度を 10mm/min～50mm/min の範囲で変化させ、カッター回転の正逆切替えを行って切削性能を確認した（写真１）。
- ② 切削抵抗の確認：切削装置は、元押しジャッキを模擬した２本のジャッキで掘進方向に押出す構造としたが、切削抵抗により左右ジャッキの同調不良が生じるなどの推進方向の変化が起きないか確認した。
- ③ スライド鋼板の動作確認：ブレードカッターで切削してでき

- ① 切削実験では、ブレードカッターの負荷の変化は推進速度・正転逆転・土砂の違いなどについて課題はなかった。カッター径  $\phi 750\text{mm}$  に対し、発生したモータートルクによる接線力は  $6.05\text{kN}$  であり、今回実験に使用した油圧モーターでは充分余裕があったと思われる（表 1）。
- ② 左右の推進ジャッキのストローク差を管理したが、左側前方に切削部があることとカッター周辺の押さえがないことから、左下がりになり右側が先行する傾向があった。
- ③ スライド鋼板の押出し（写真 3）では、切削溝部に切削ズリが少しずつ溜まり（写真 2）、スライド鋼板の押出しに支障となった。実施工では密閉・加圧された状態であるため、切削ズリは加泥材と混練されたゆるい状態に残っており、スライド鋼板により容易に押しのけられるため支障にはならないと考えられる。注入実験では、被圧状態の再現はできなかったが、推進完了後に吐出口からの注入は可能であることを確認した。
- ④ 先行模擬鋼殻の目違いによる段差に対して、ブレードカッターの停止やスライド鋼板の押出し不良、段差への引っ掛かりは発生しなかった。ブレードカッター本体にあそびをもたせて固定していることにより、接触を適度に逃れたものと思われる。後続のスライド鋼板の押出し、推進についても特に影響は確認できなかった。
