福島第一原子力発電所におけるストロンチウム処理水タンクの除染  
ードライアイスブラストと塗装による汚染低減対策ー

大成建設(株) 正会員 ○森 益基 後藤貴晴  
大成建設(株) 非会員 熊木康朗  
東京電力ホールディングス(株) 正会員 小川智広 前城直輝  
東京電力ホールディングス(株) 非会員 上井基彰

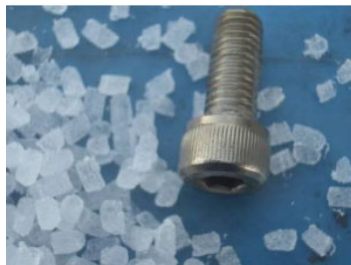
写真-1 ドライアイスペレット

ドライアイスブラストは、 $-79^{\circ}\text{C}$ 以下のペレット状のドライアイスをタンク内面に高速衝突させる。この時の衝突エネルギーとサーマルショック、ドライアイスの昇華による熱膨張作用を利用し、大半の放射性物質を取り除く方法である。また、ドライアイスブラストは他のブラスト工法とは異なり、ペレットがすぐに昇華することから二次廃棄物を発生させないことが最大のメリットであった。取り除かれた放射性物質は全て、集塵機のフィルタに吸着させた。

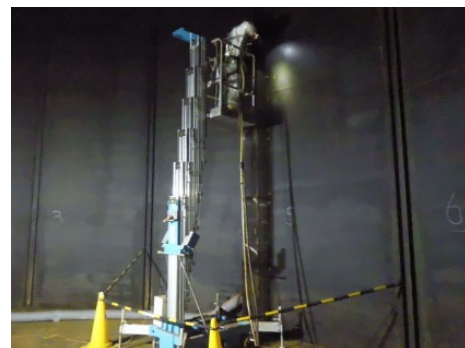
写真-2 除染状況

- ① 作業効率向上：タンク内に設置するエレクトリックリフターを1台から2台にすることで、ラップ作業が可能となり、作業効率向上により、工程を短縮させた。
- ② 作業時間の確保：除染中の放射性ダスト濃度上昇により作業中断が頻発したため、ダスト回収フードの改良とタンク内に集塵機を増設した。これにより、作業中断時間をゼロにすることができた。
- ③ 塗装仕様の変更：塗装厚をメーカー推奨値の $200\mu\text{m}$  ( $100\mu\text{m}$ の2層塗り)を採用していたが、乾燥時間を含め、施工に時間を要した。このため、再度、放射性物質の溶出試験を実施して問題の無いことを確認後、 $120\mu\text{m}$ の1層塗りに変更した。また、乾燥促進のために集塵機を24時間稼働させた。
- ④ 人員配置：作業員の多能工化を図り、配置換えをして1班当たりの作業員数を削減させた。

- ⑤ 作業班数：④で1班当たりの作業員数を削減できたことから作業班数を2班に増やすことができた。

以上の施策を実施した結果、1基あたりの除染日数は、35日/基から8日/基にすることができ、ALPS処理水等のタンクとして使用開始する必要時期までに除染を完了することができた。
